熊本地震 復興計画調査団現地調査報告

復興計画調査団

円山琢也・柿本竜治・溝上章志・星野裕司・藤見俊夫・
田中尚人・羽藤英二(熊本大学)

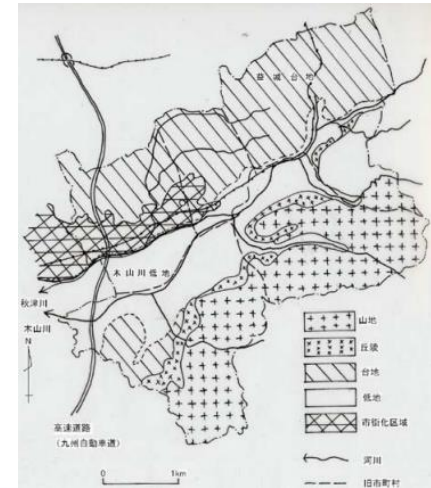
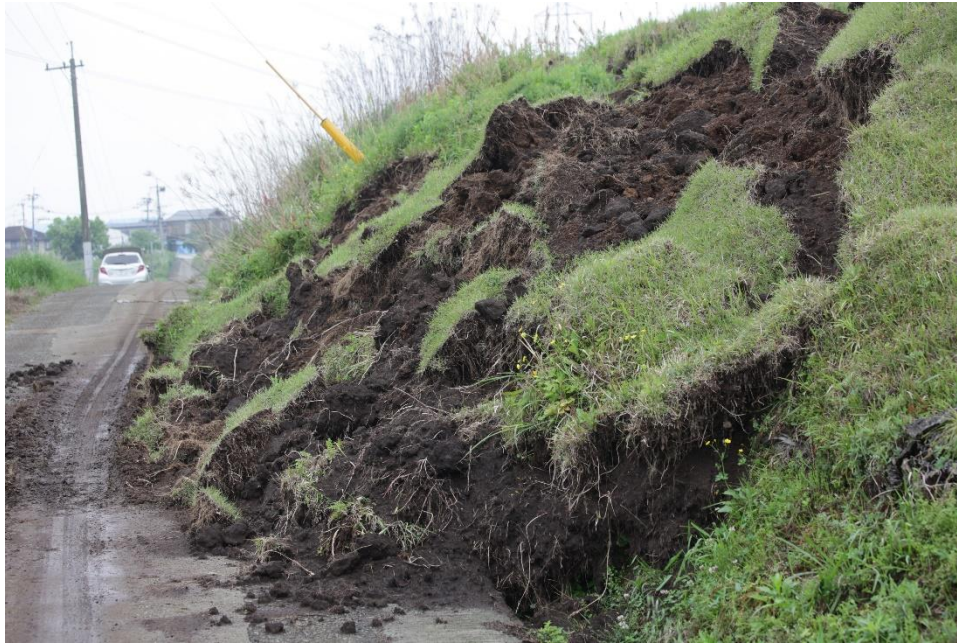
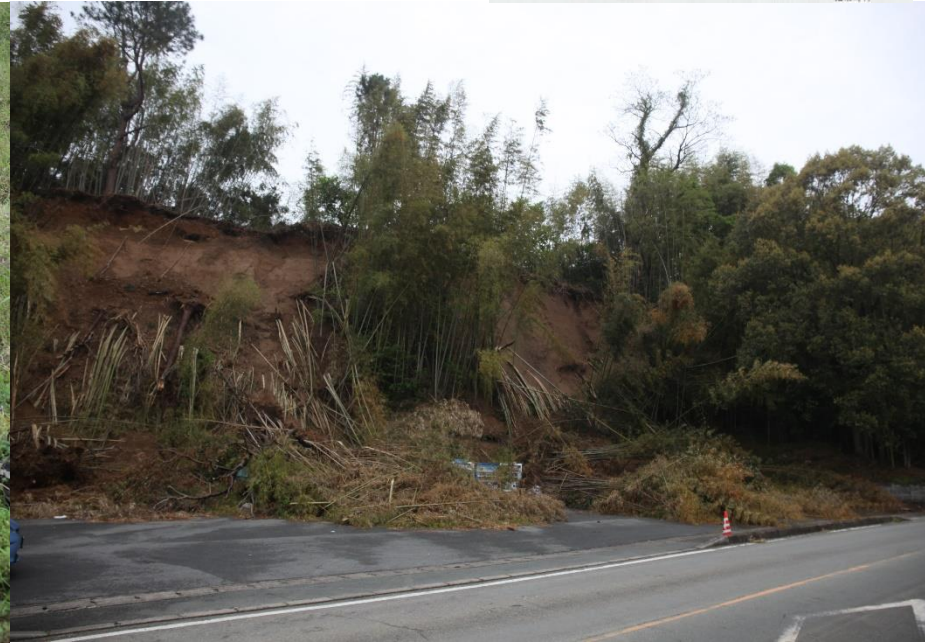
河岸段丘の斜面崩壊

- 河岸段丘を構成する津森層の上の沖積層(粘土と礫)が崩壊

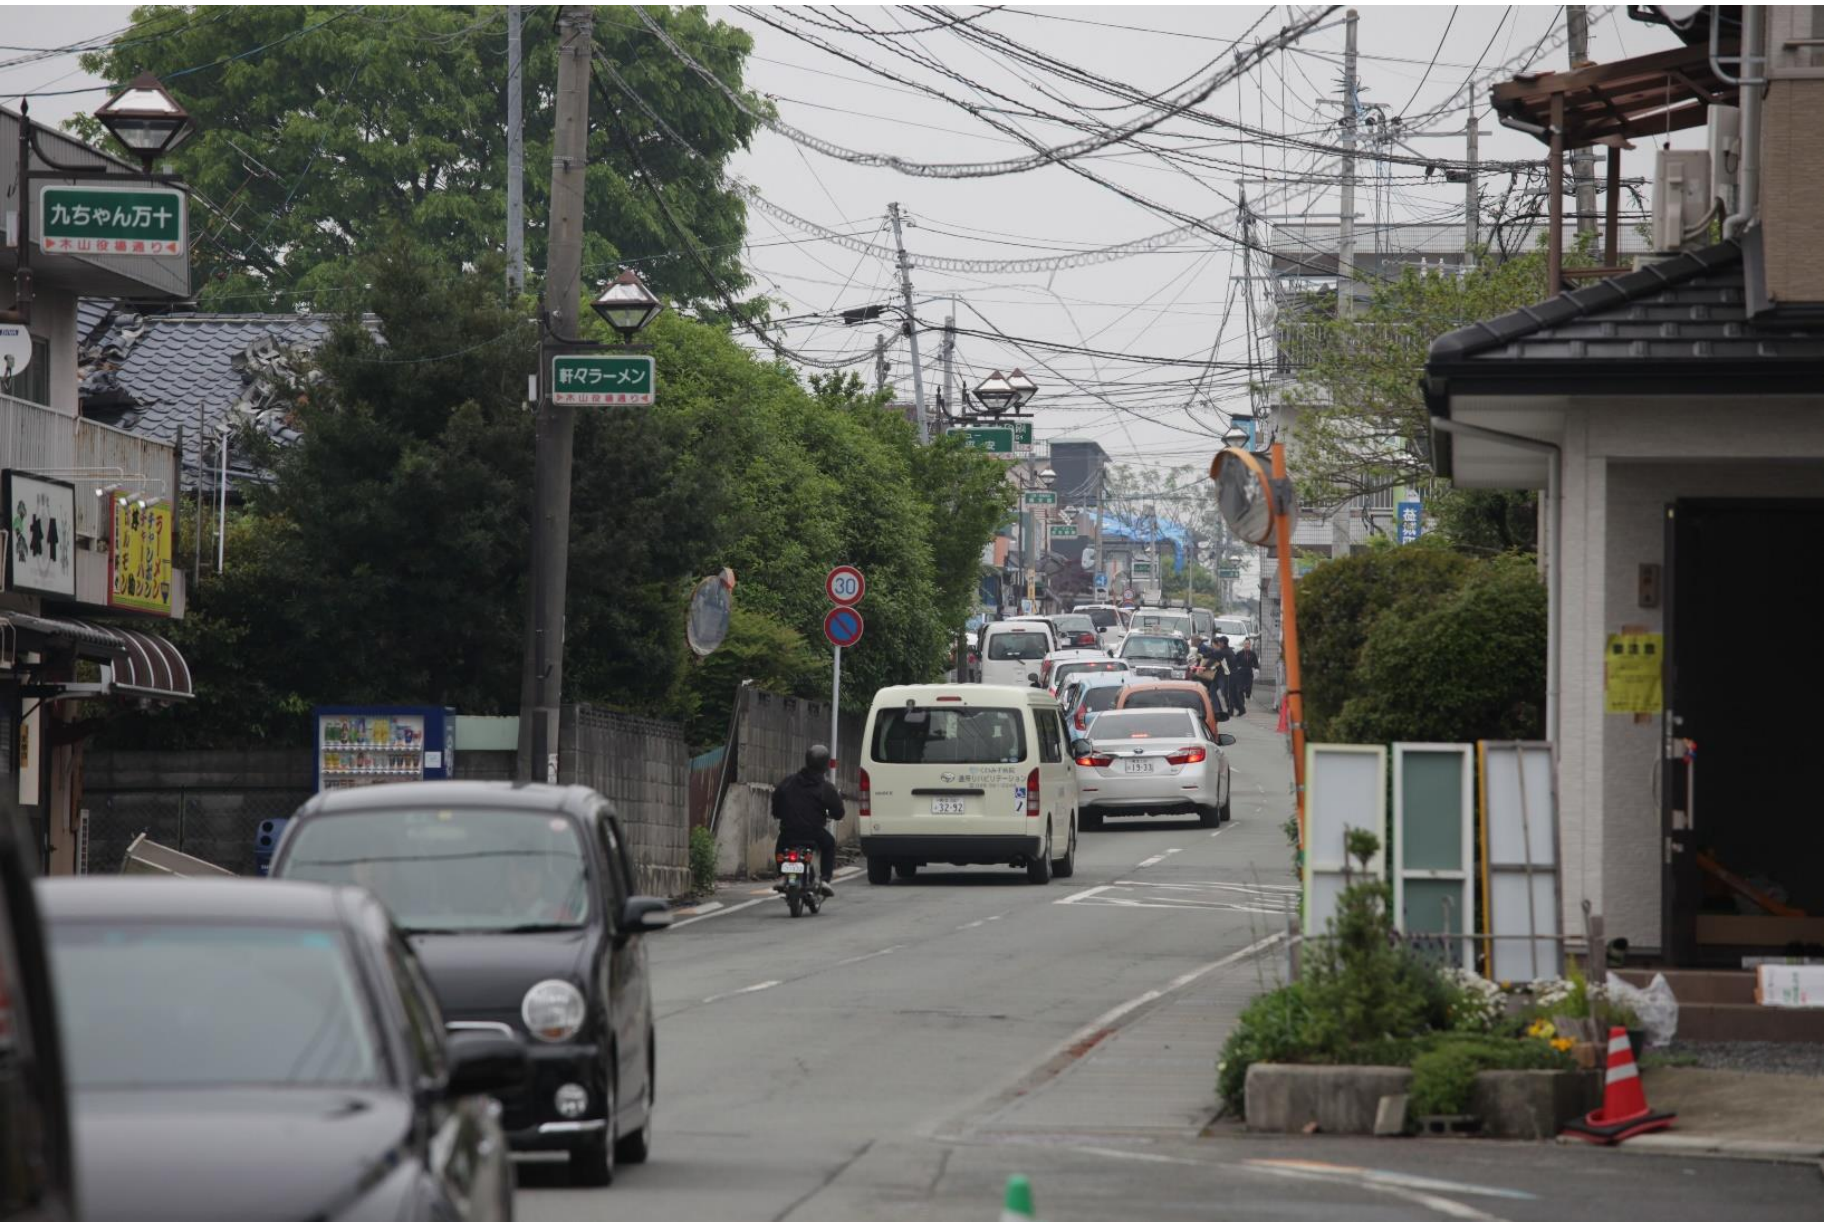
幹線渋滞

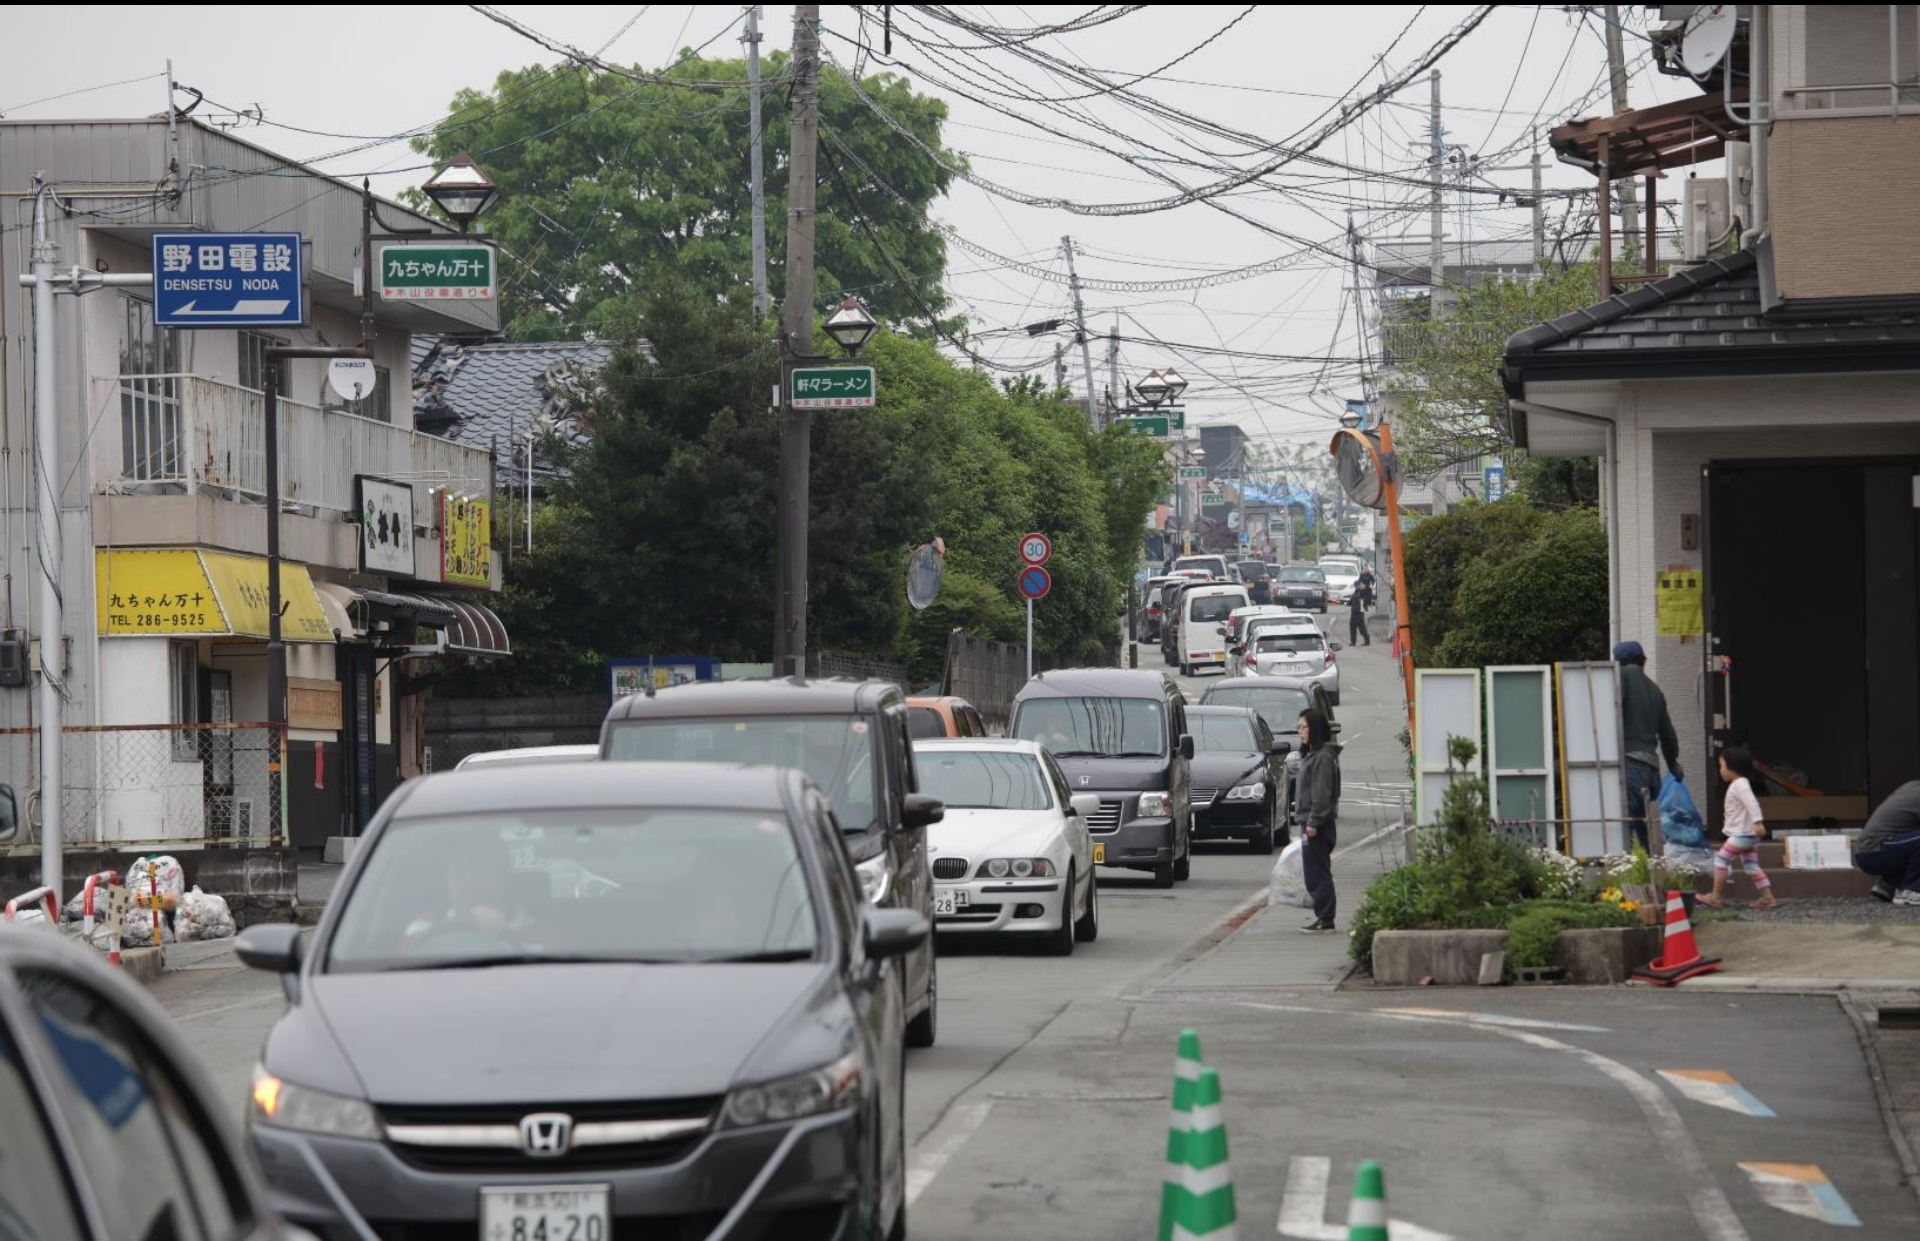
幹線渋滞

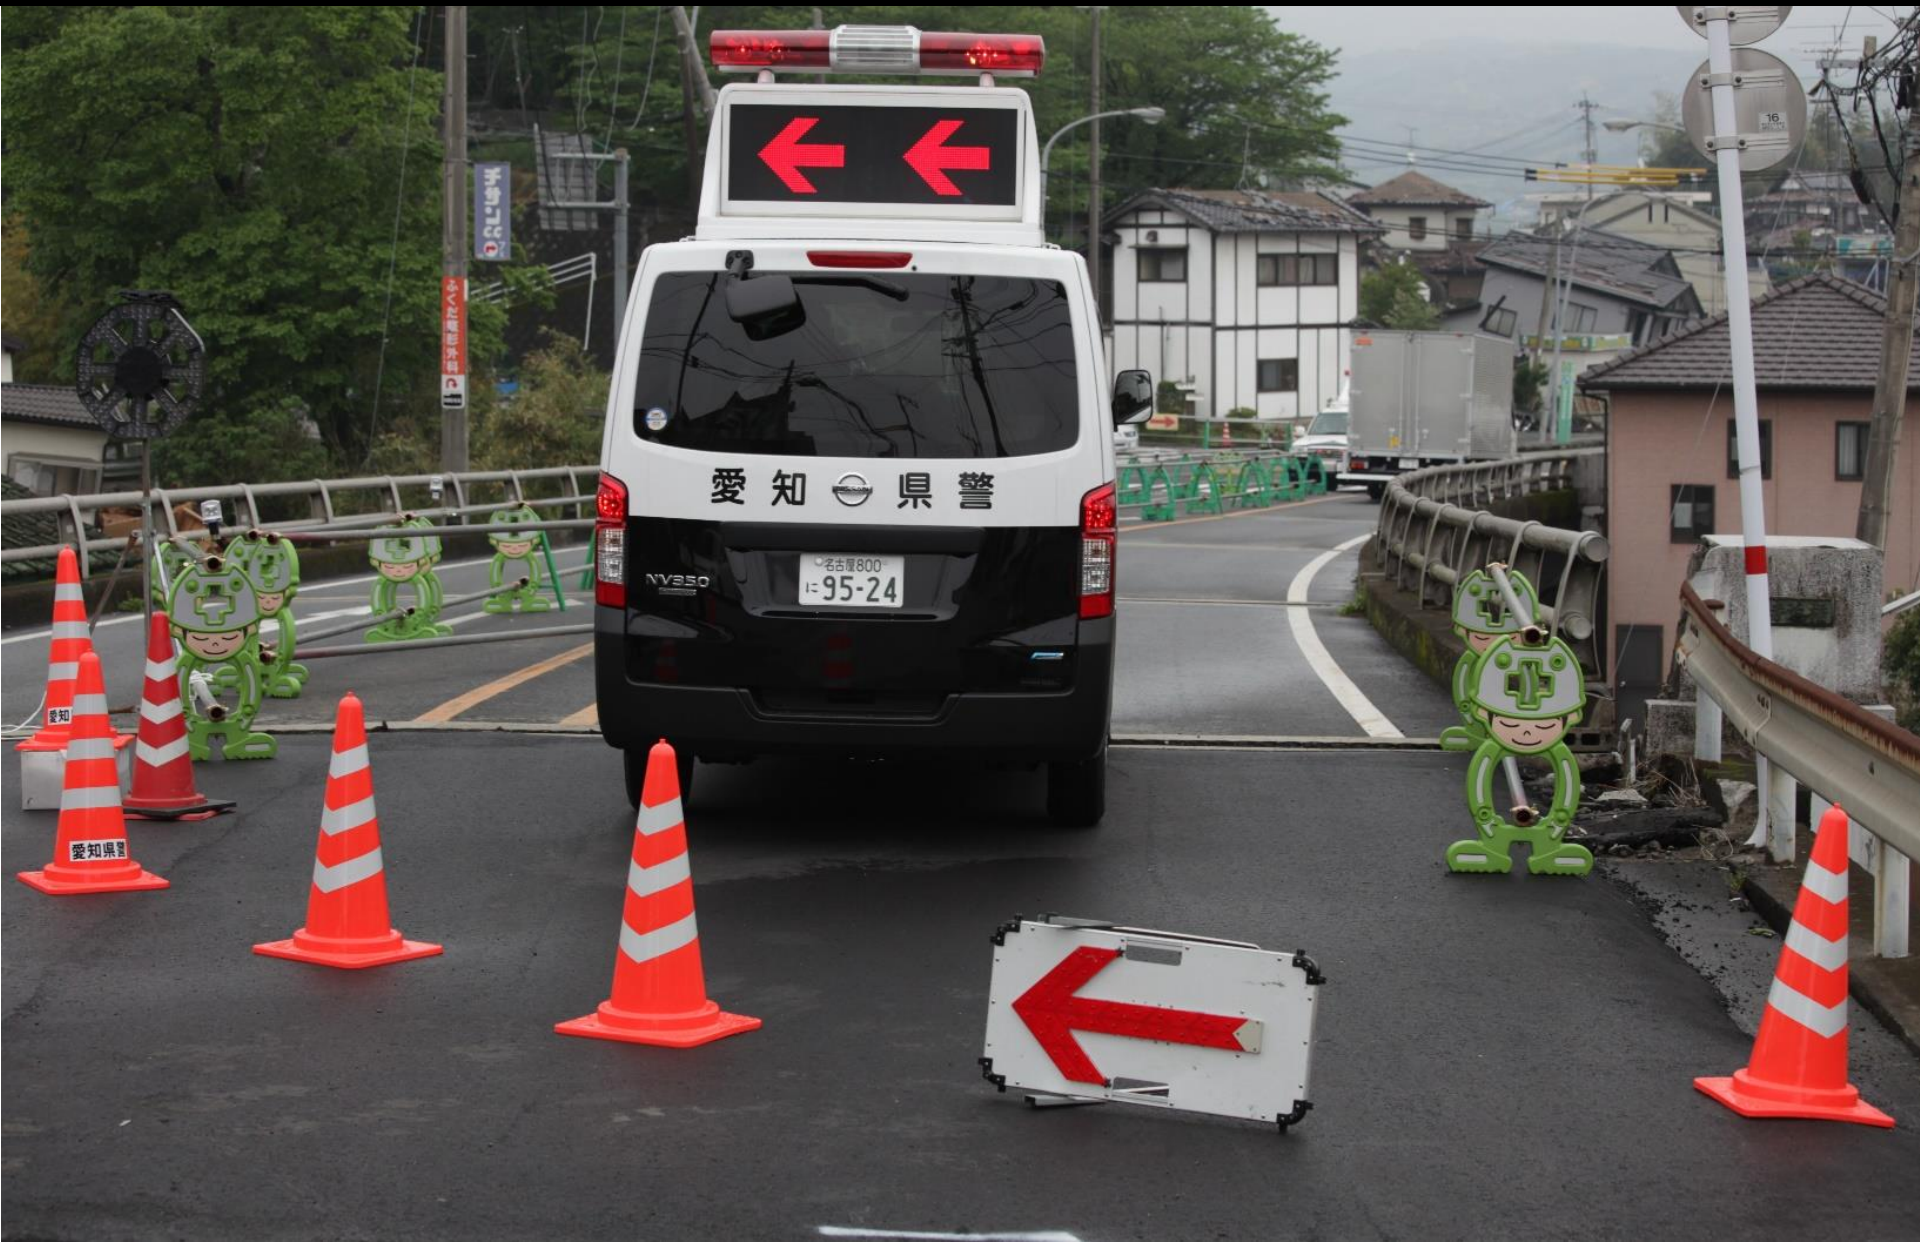
河岸段丘越の橋梁破損と通行止め

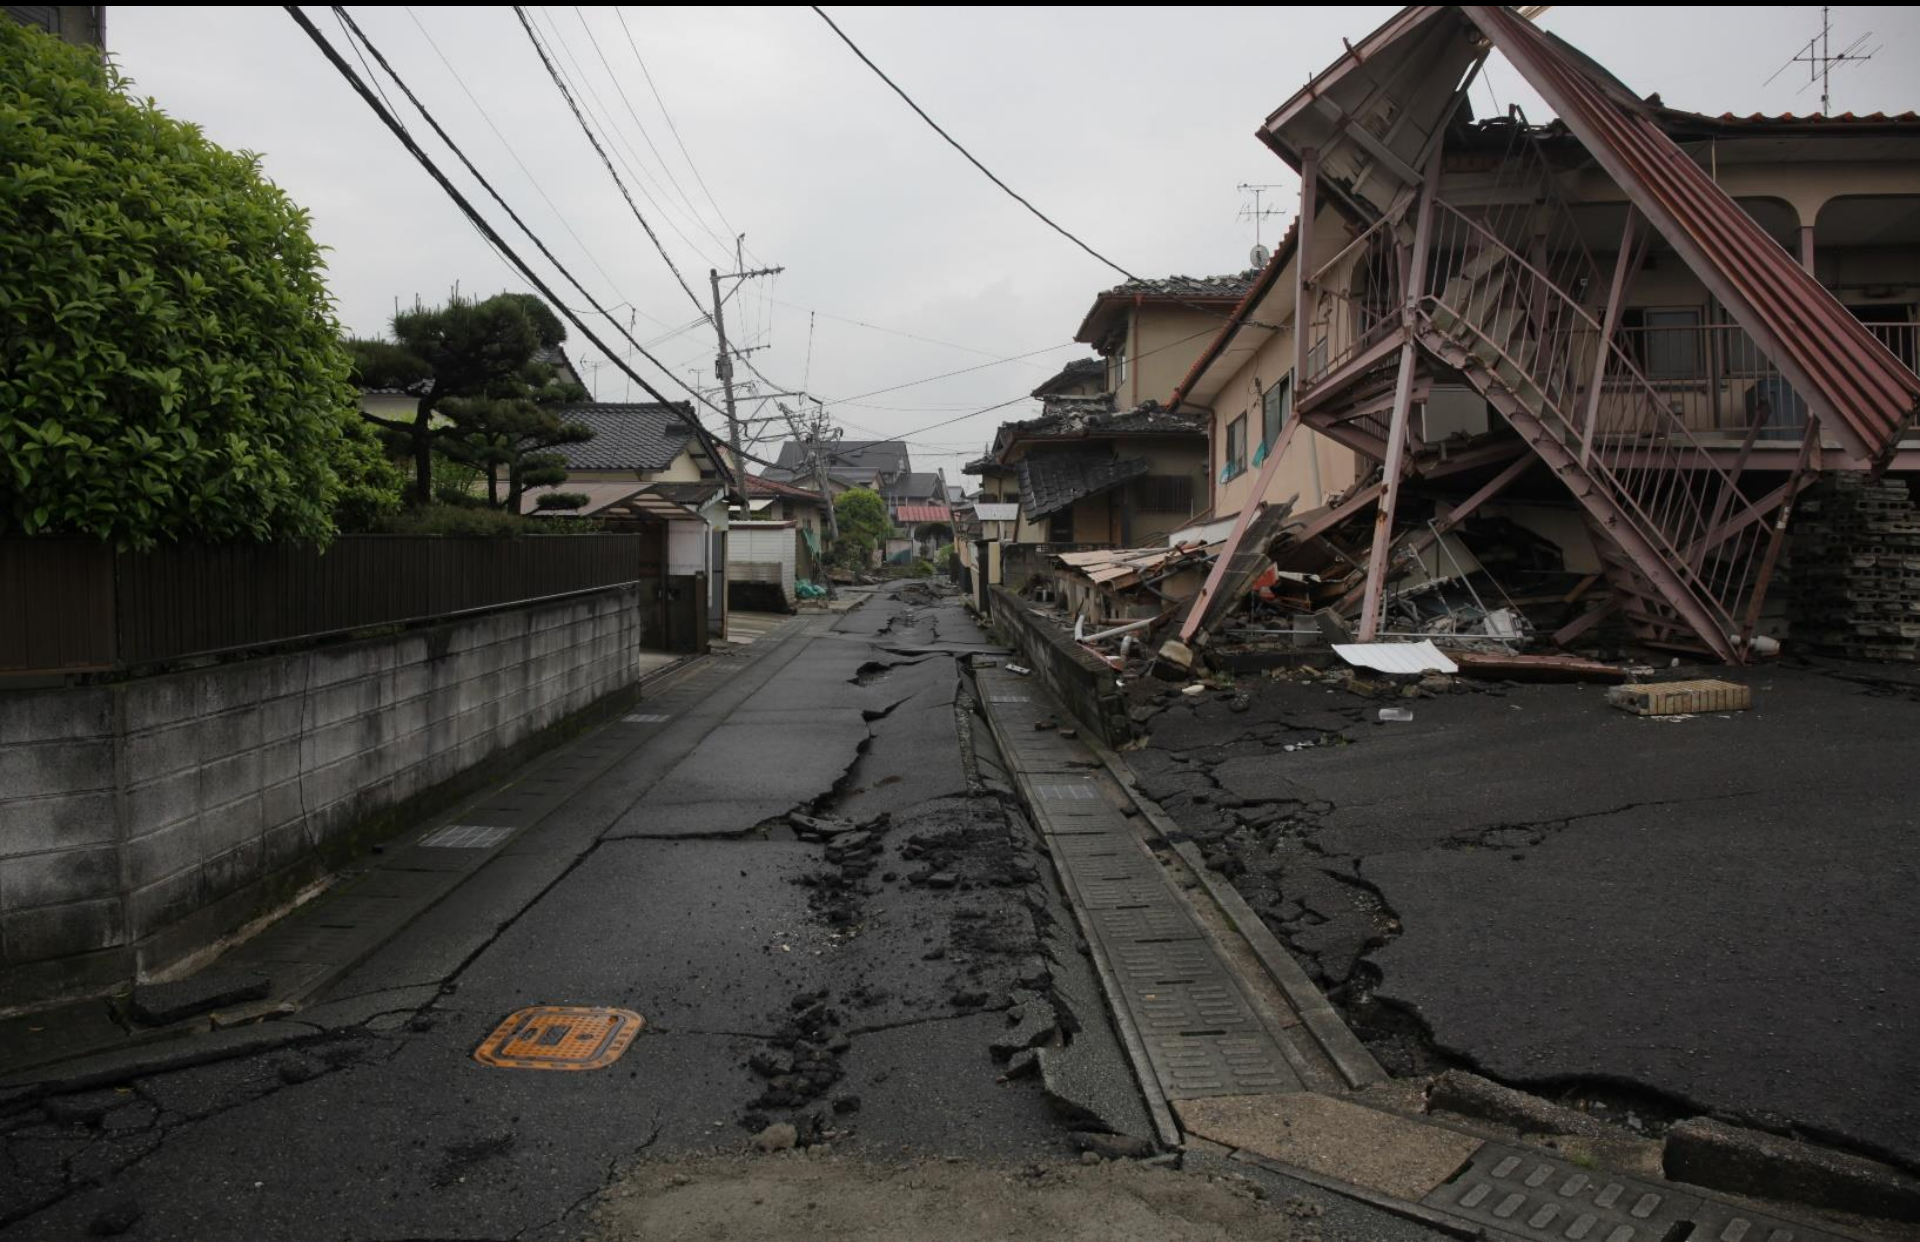
南側住宅地の道路の被災

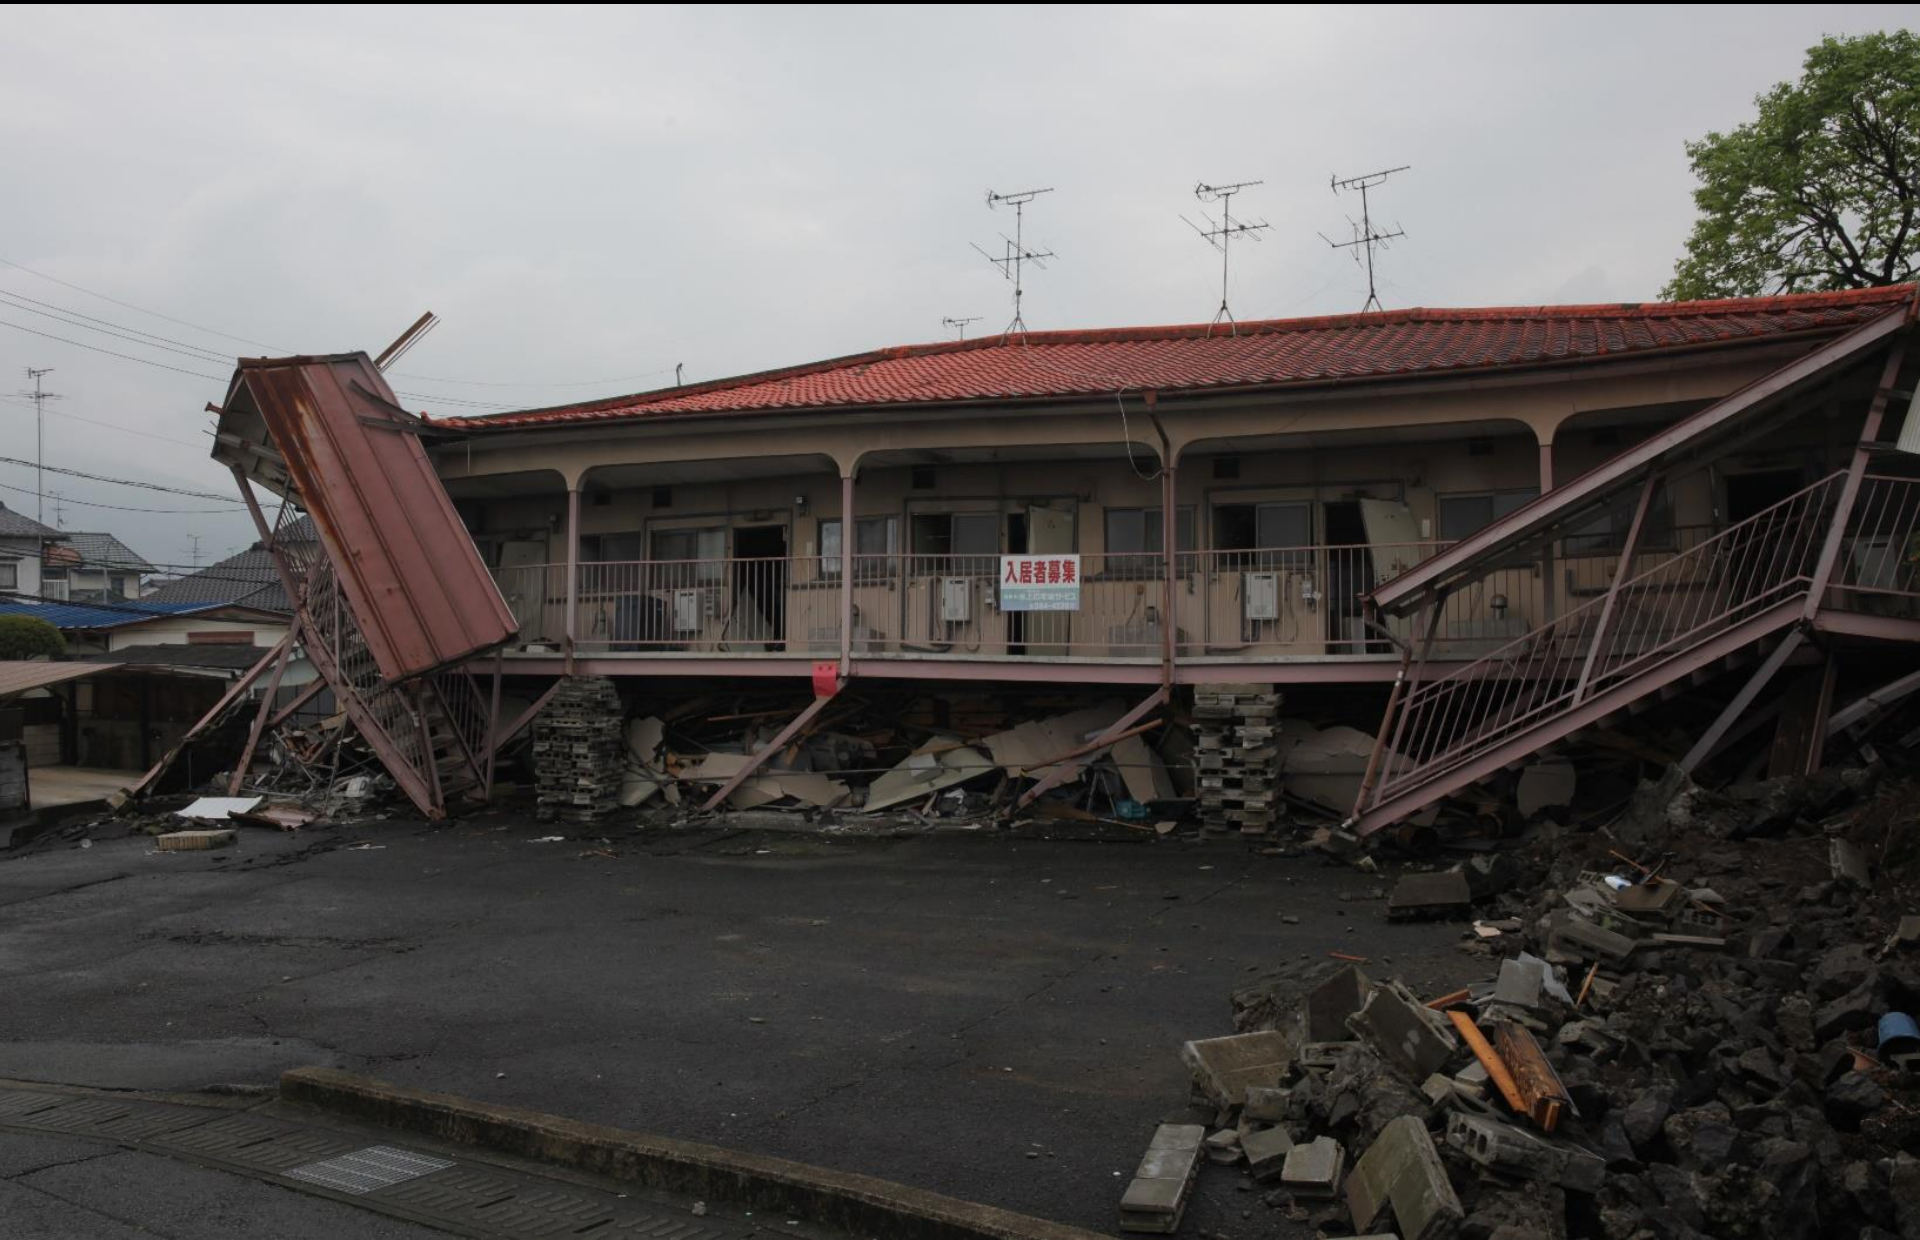
北側住宅地(古いコーポの倒壊)

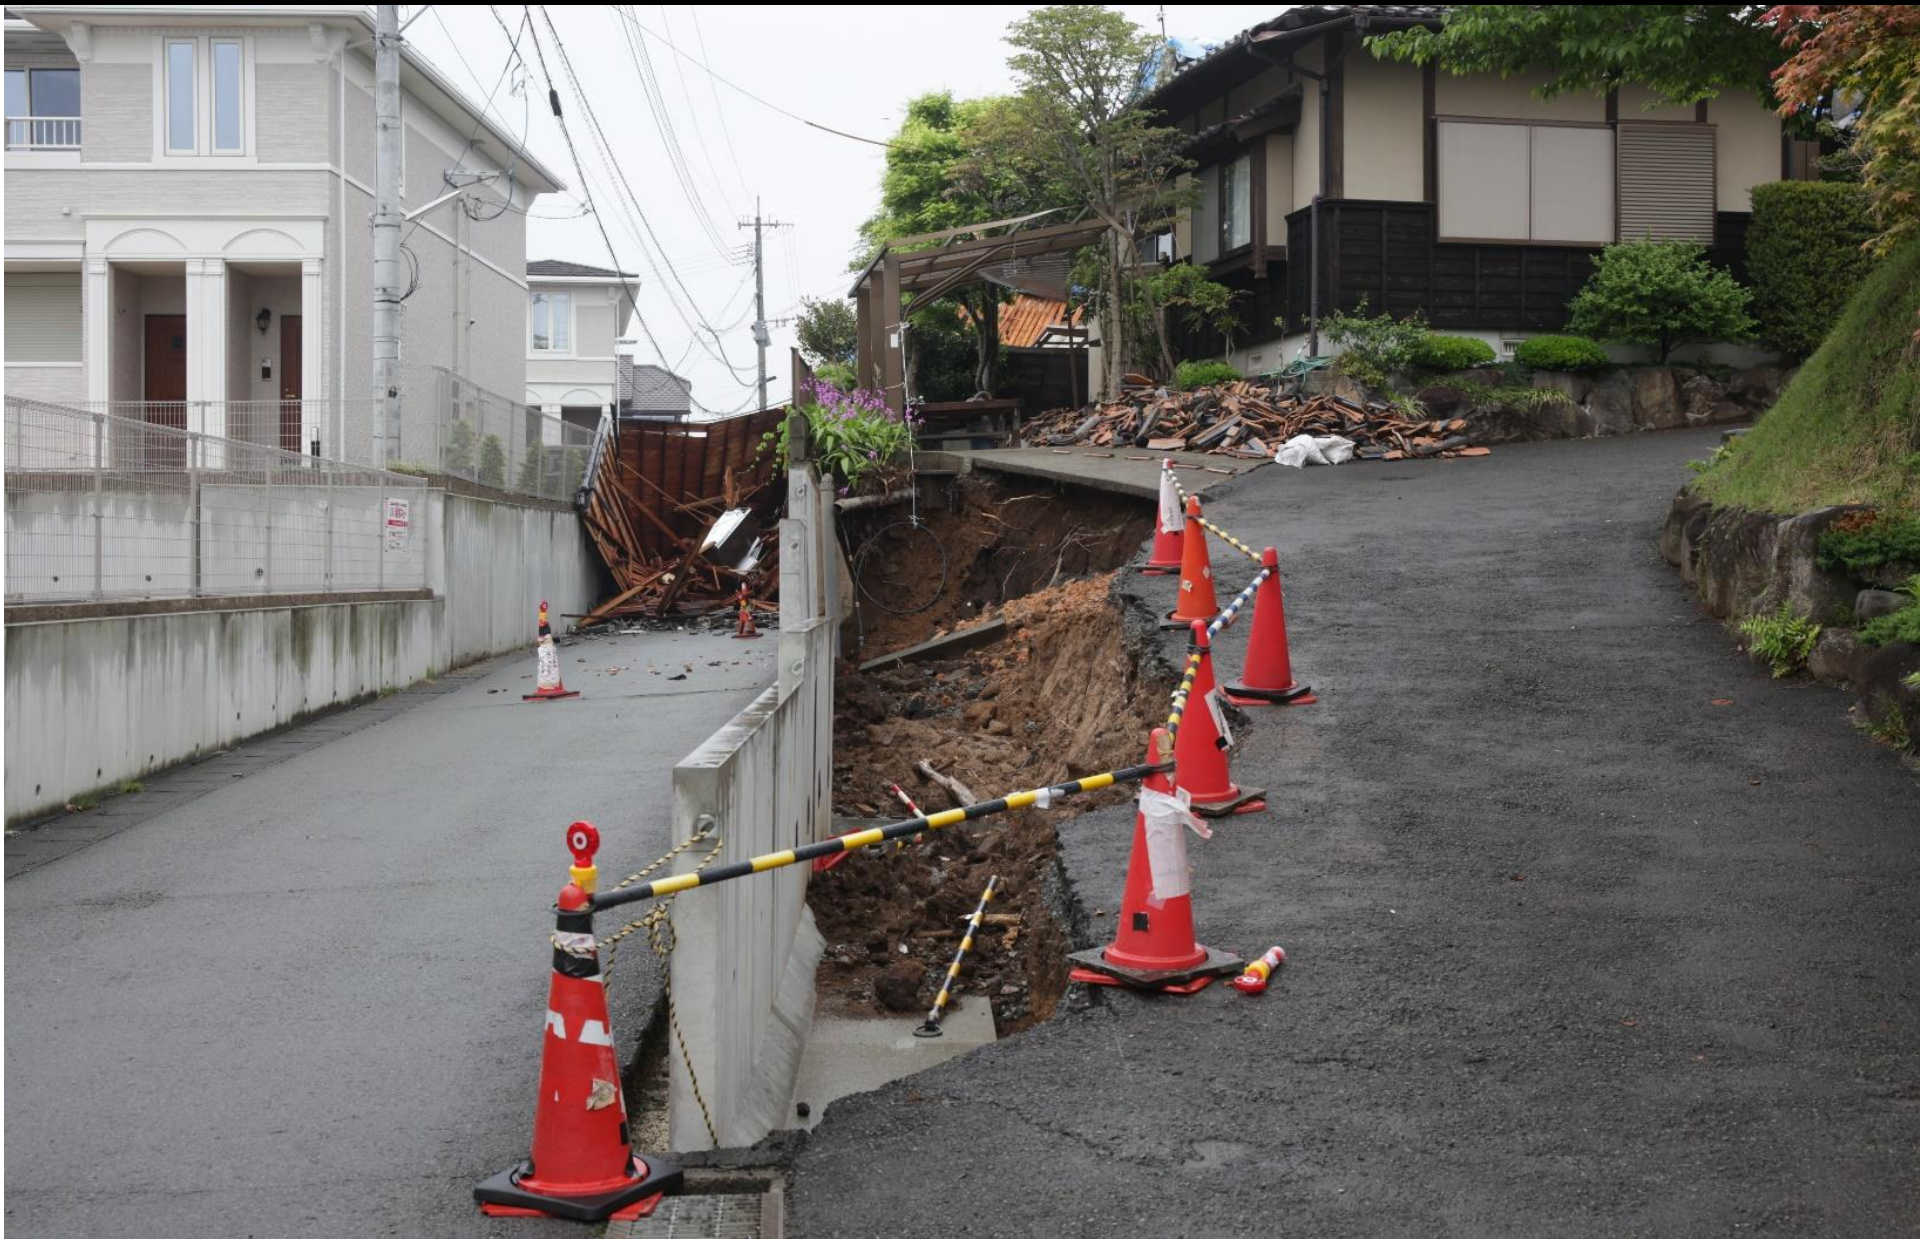
斜面地造成法面の崩壊

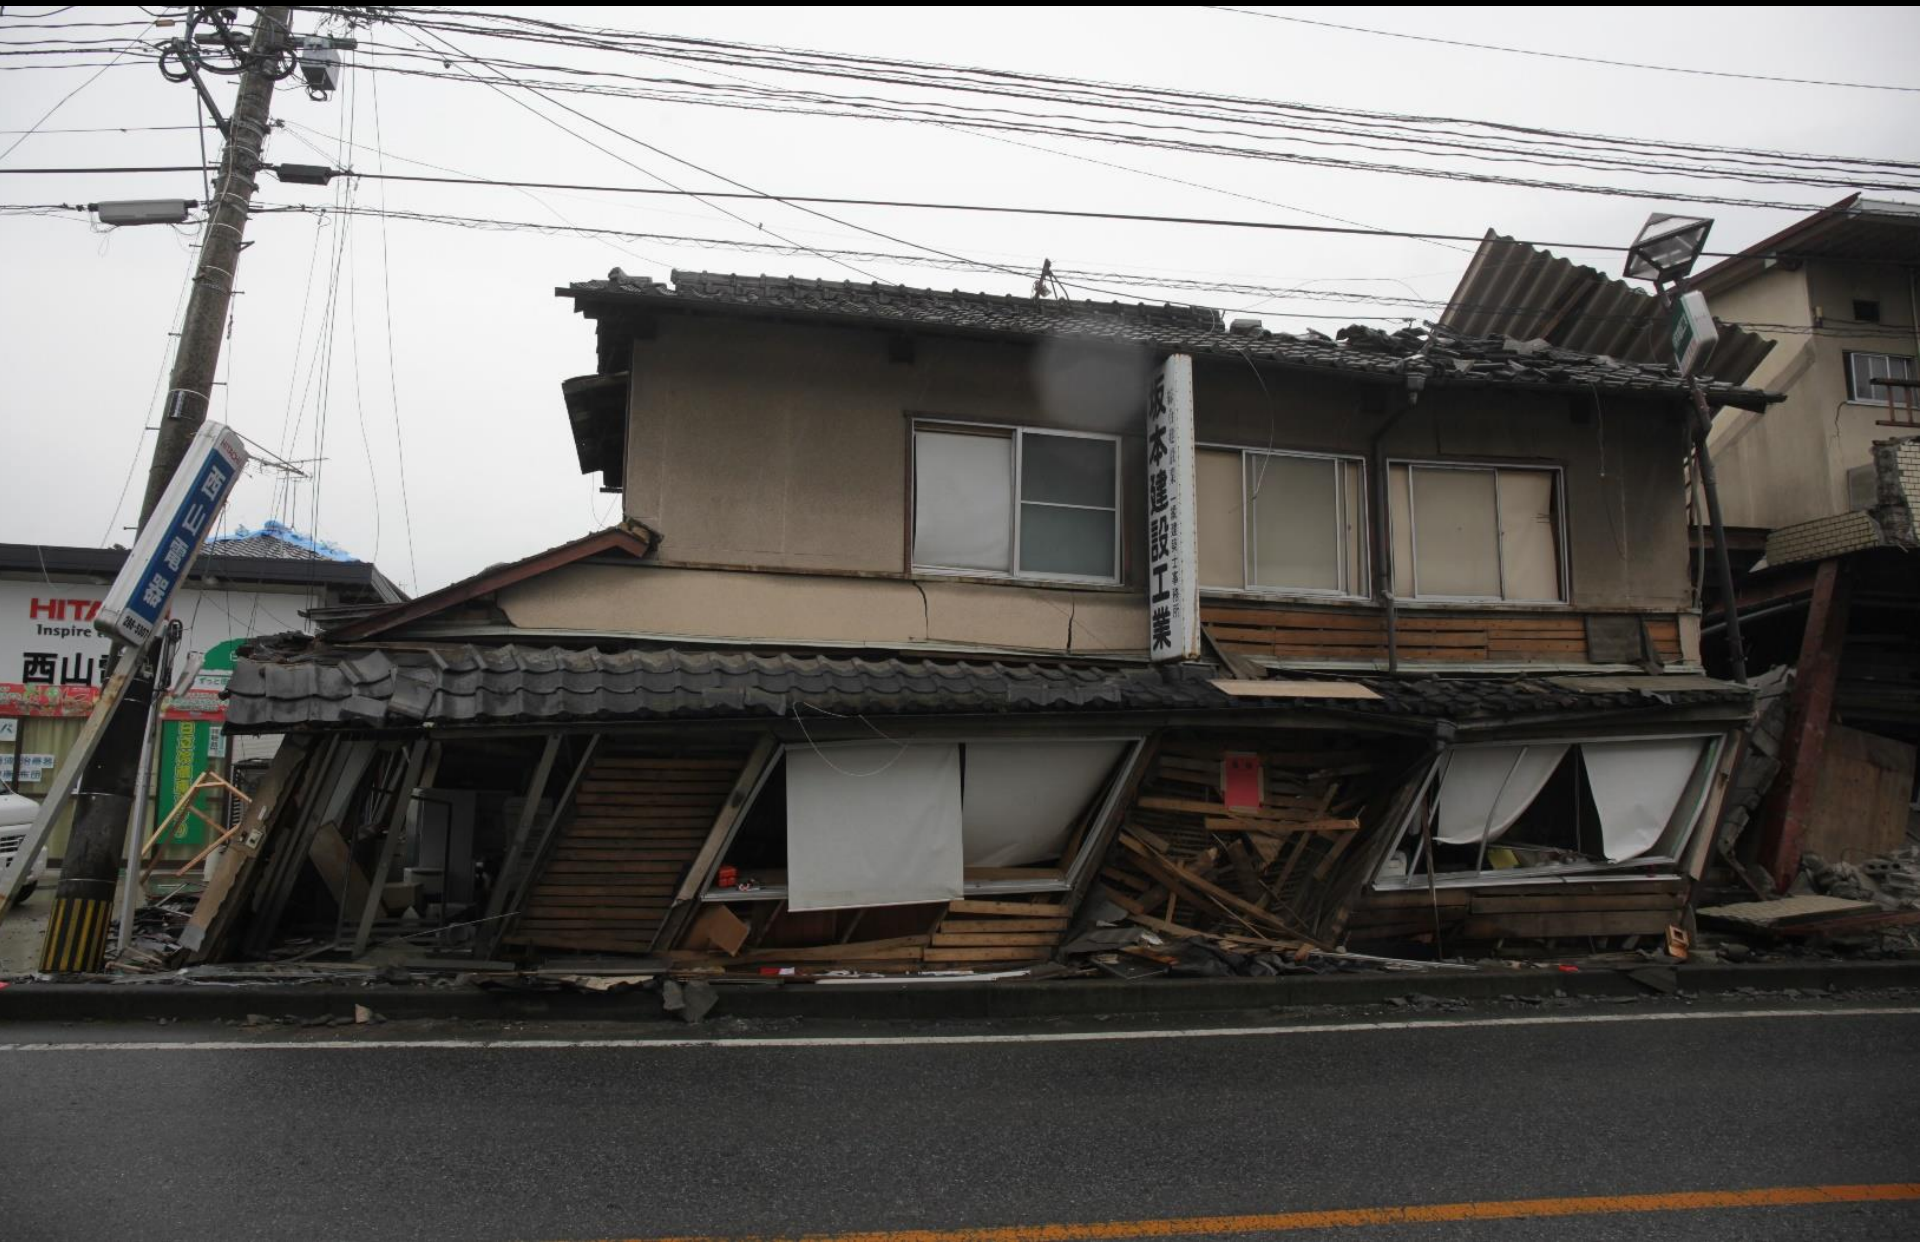
東西幹線(旧市街)の建築倒壊

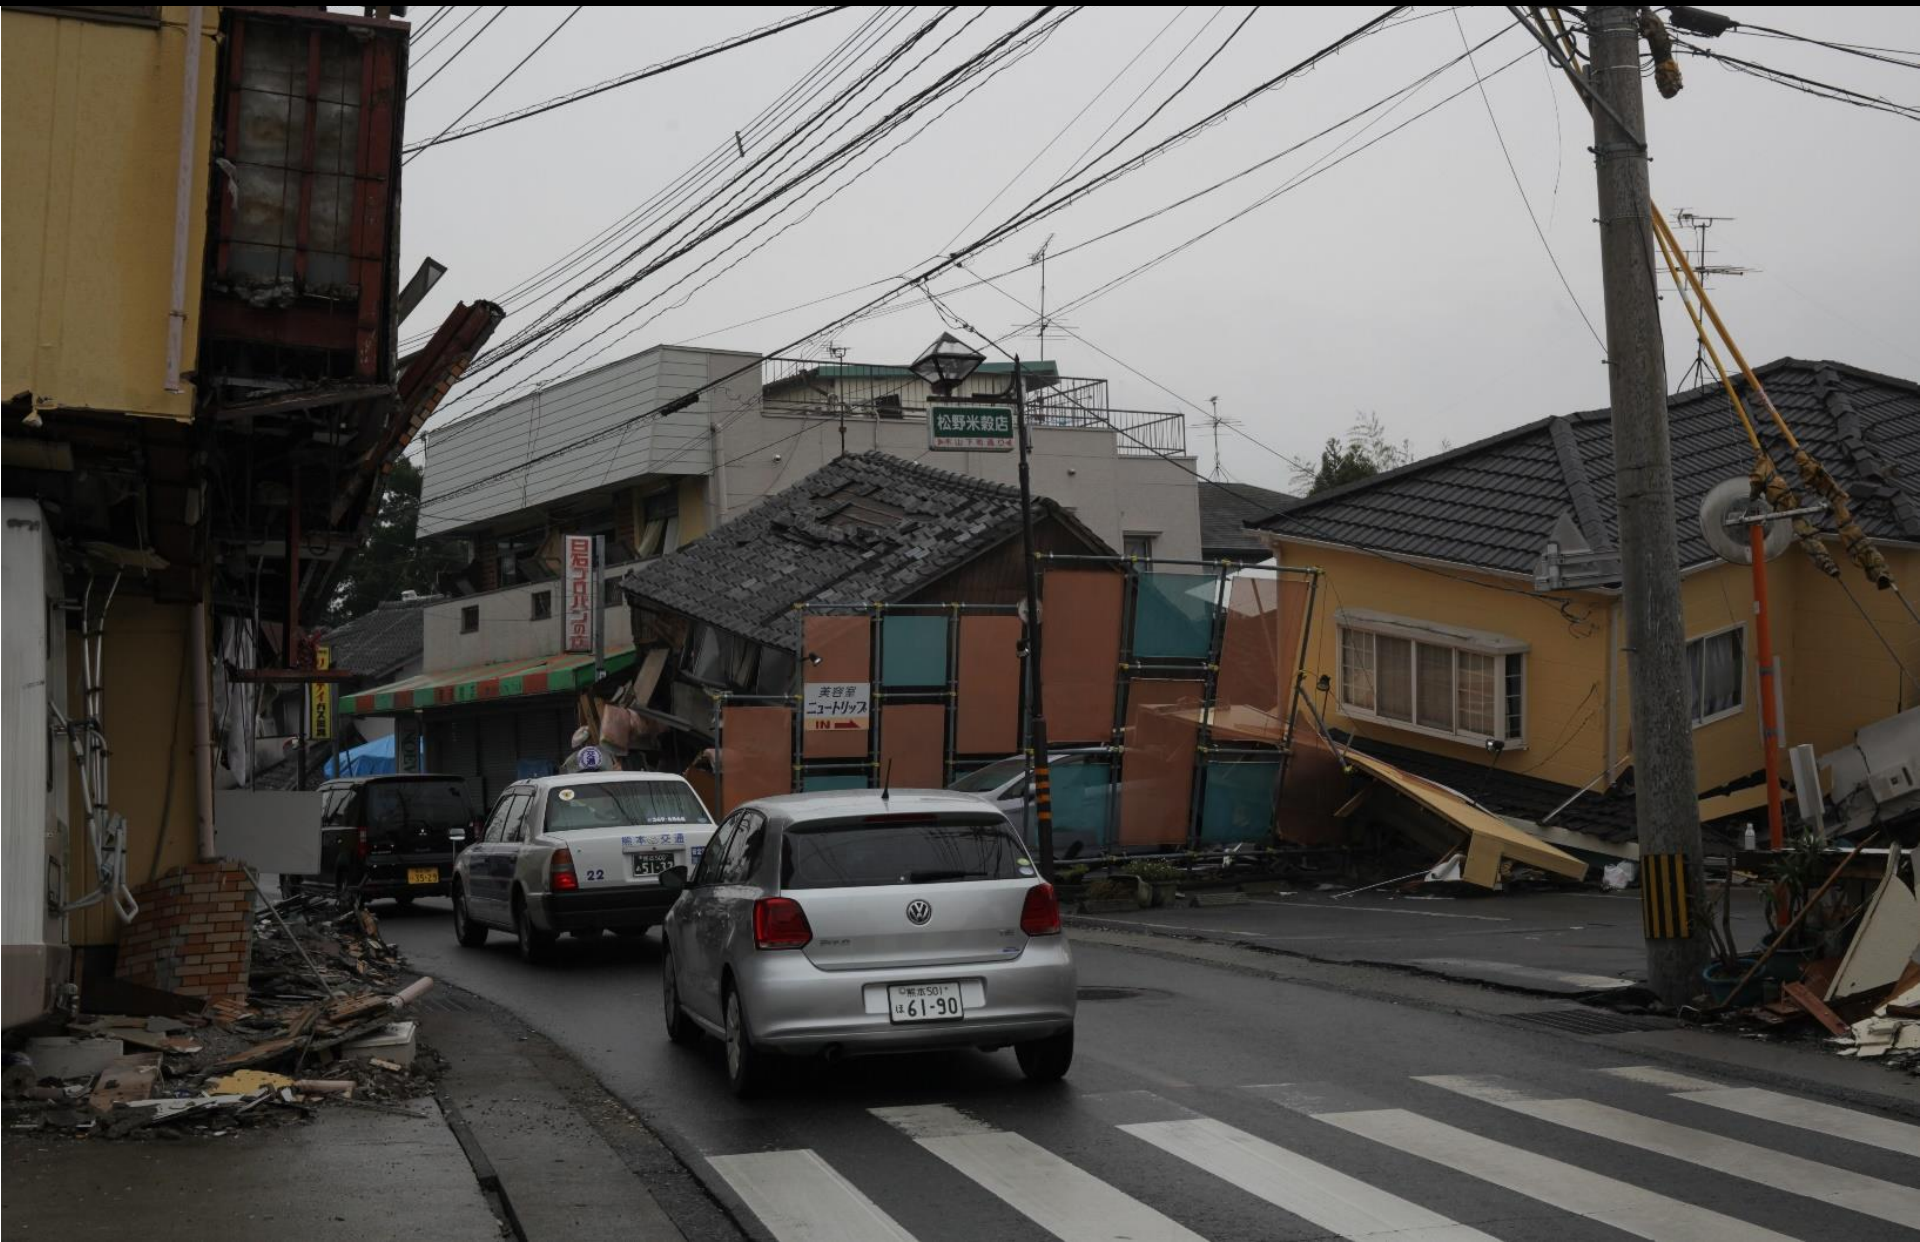
東西幹線(旧市街)の建築倒壊

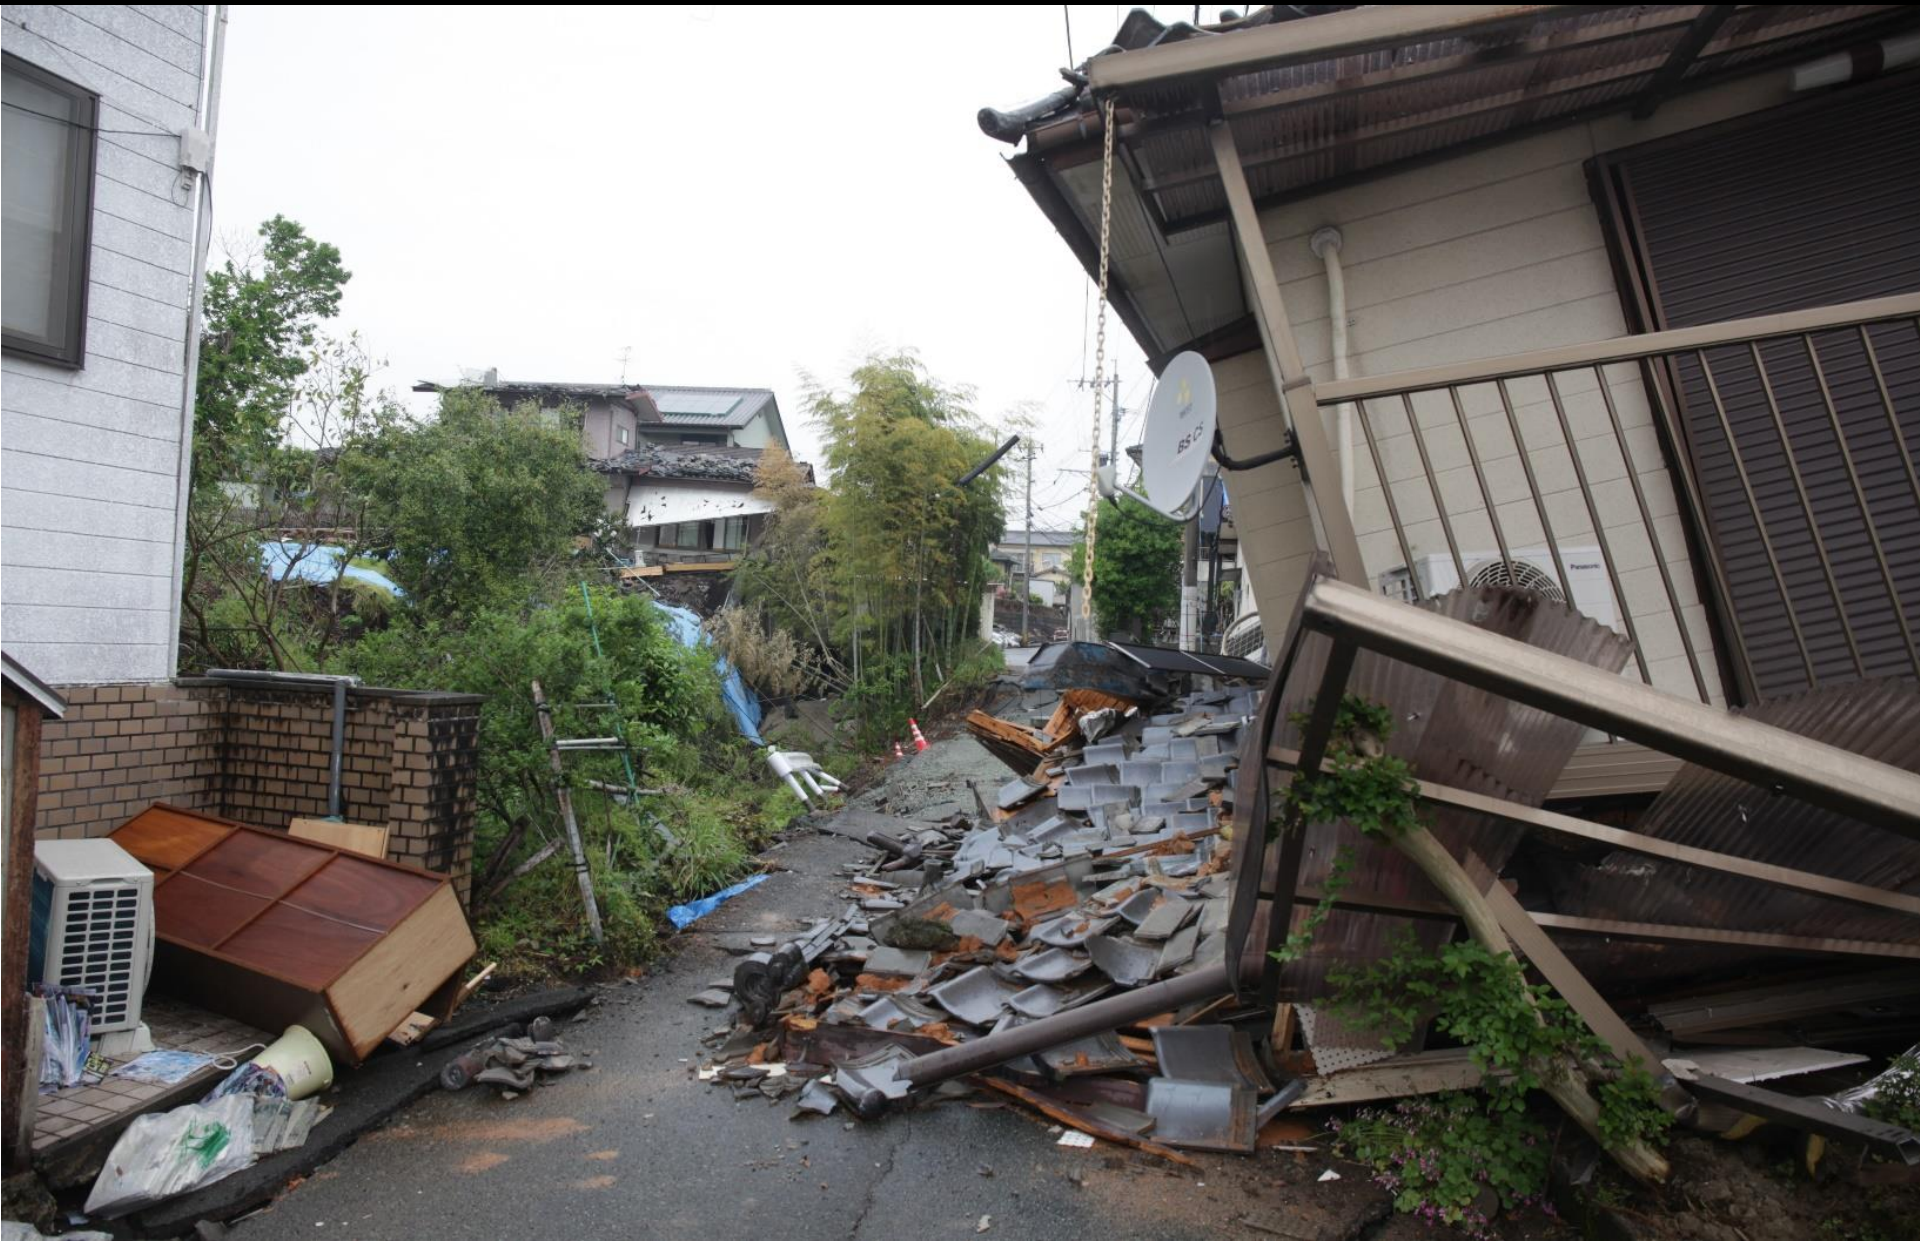
路地の閉塞
