熊本地震 復興計画調査団現地調査報告

復興計画調査団

円山琢也・柿本竜治・溝上章志・星野裕司・藤見俊夫・
田中尚人・羽藤英二(熊本大学)

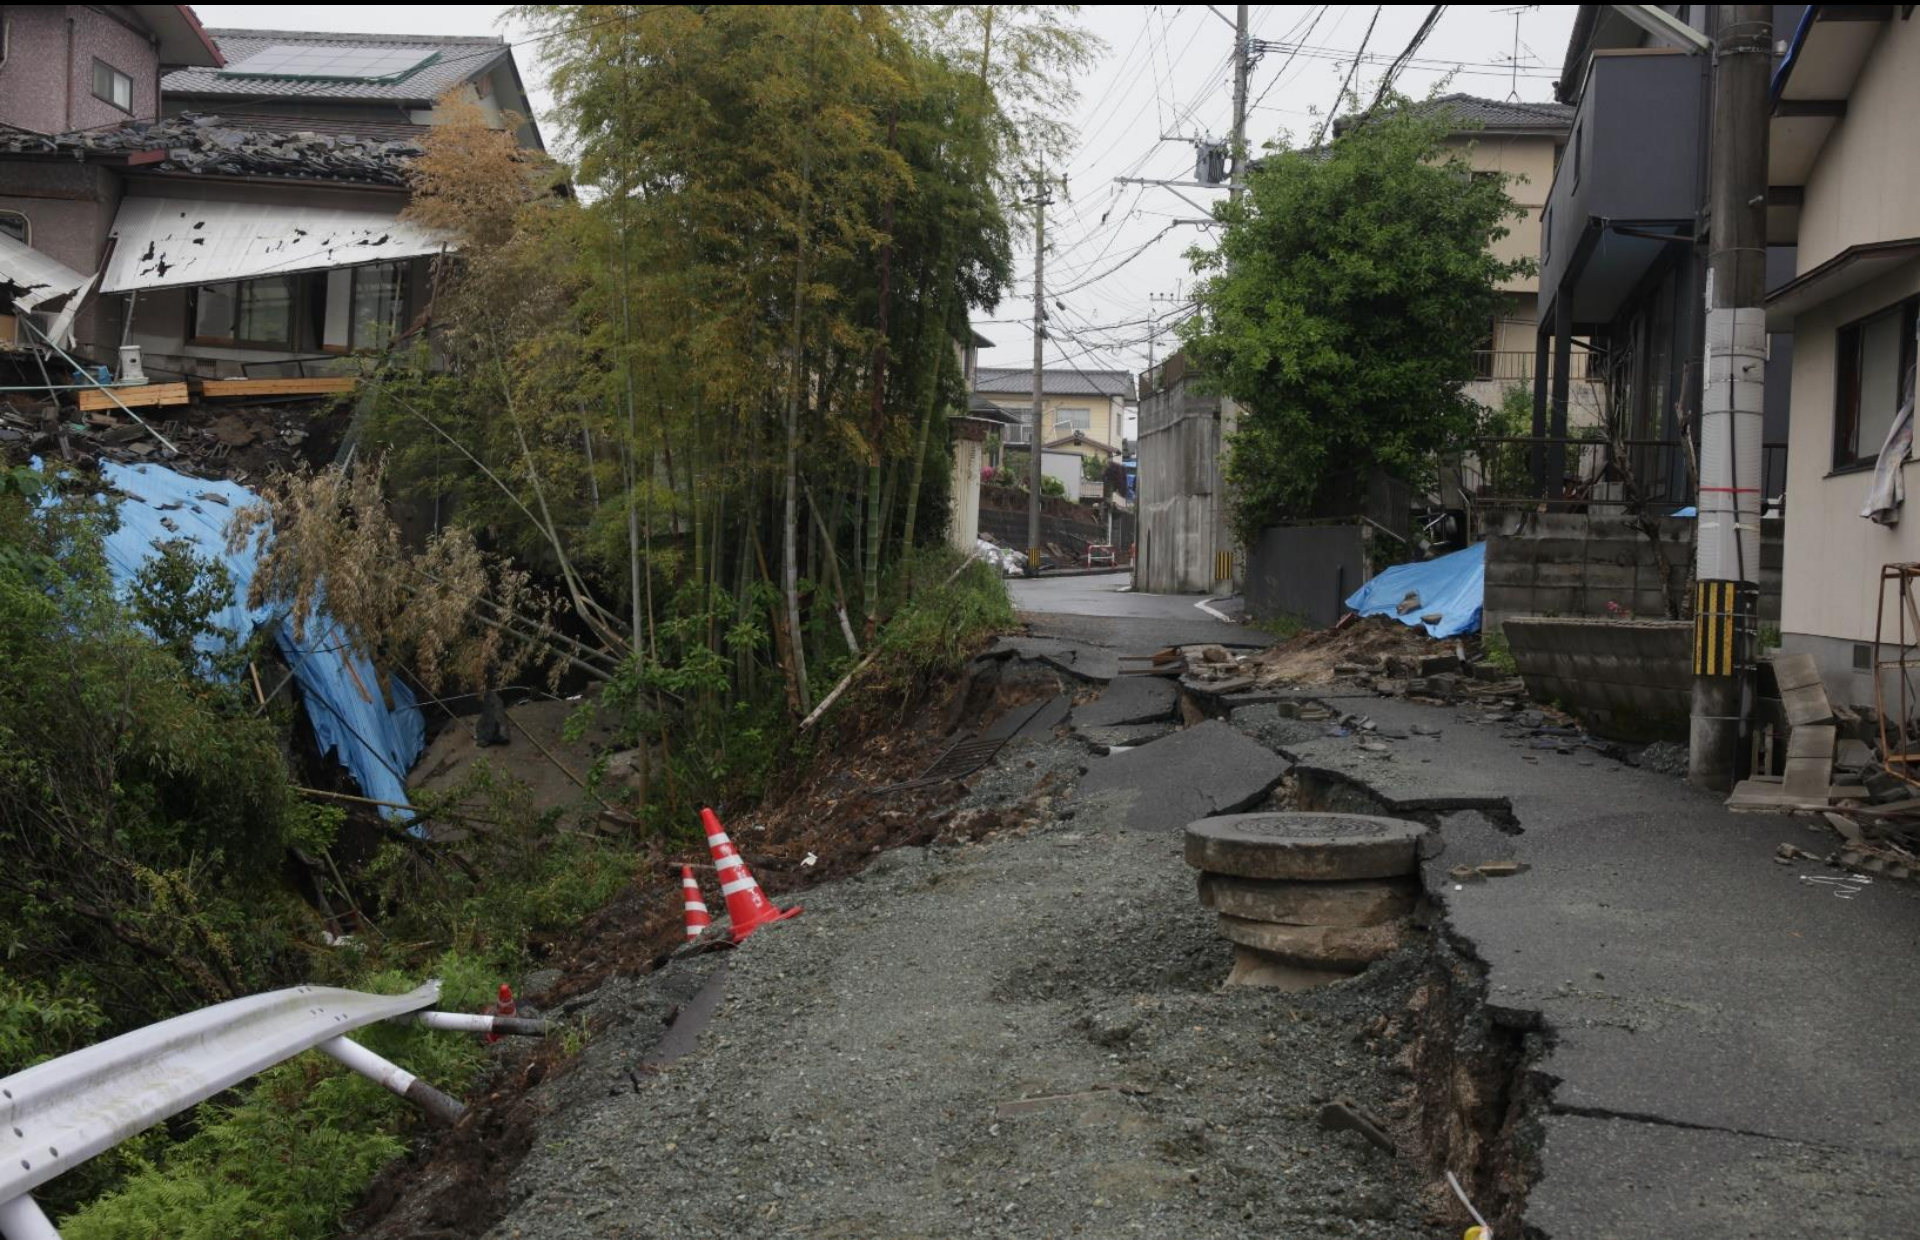
斜面道路の崩壊

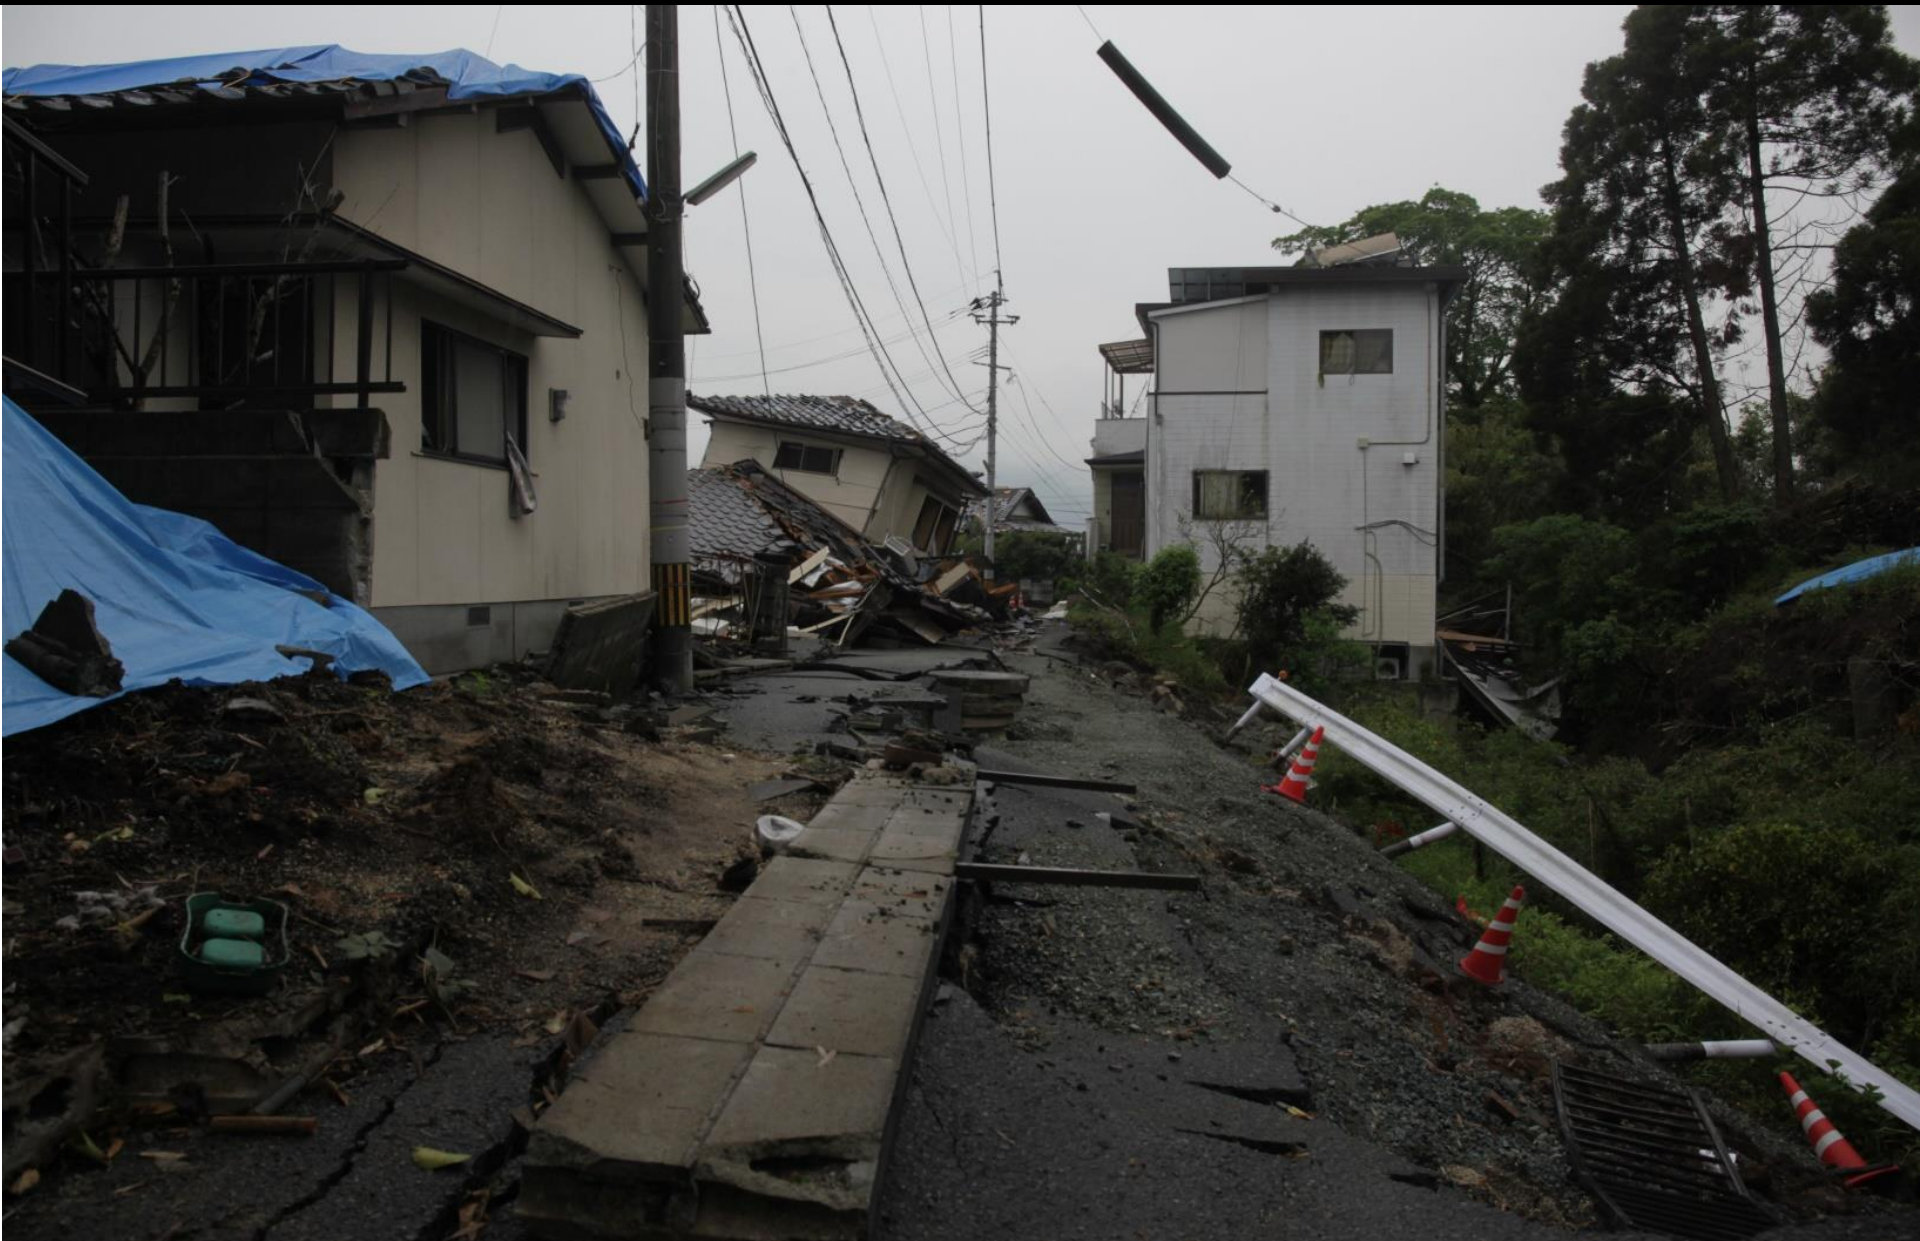
斜面道路の崩壊

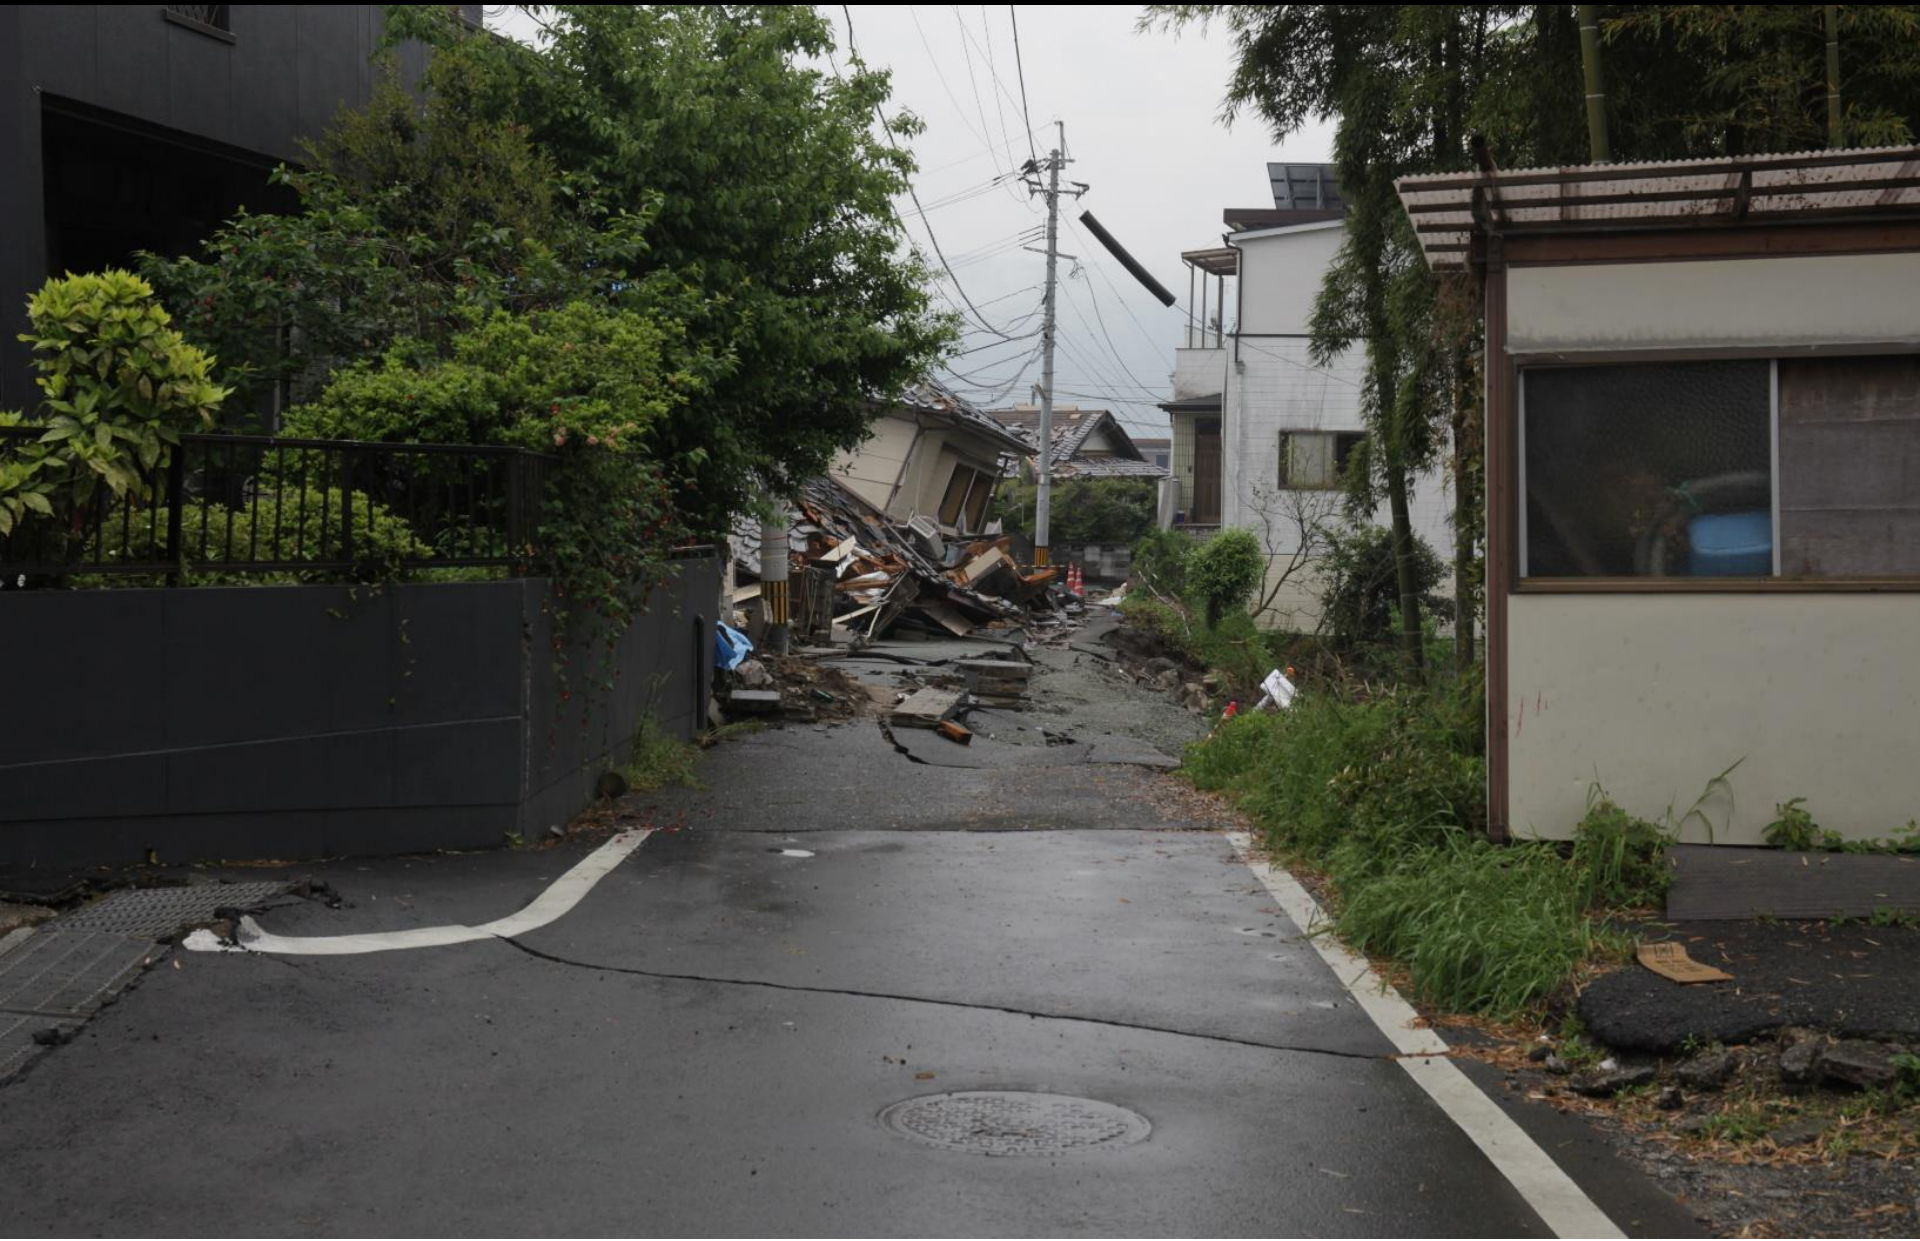
縦道の閉塞

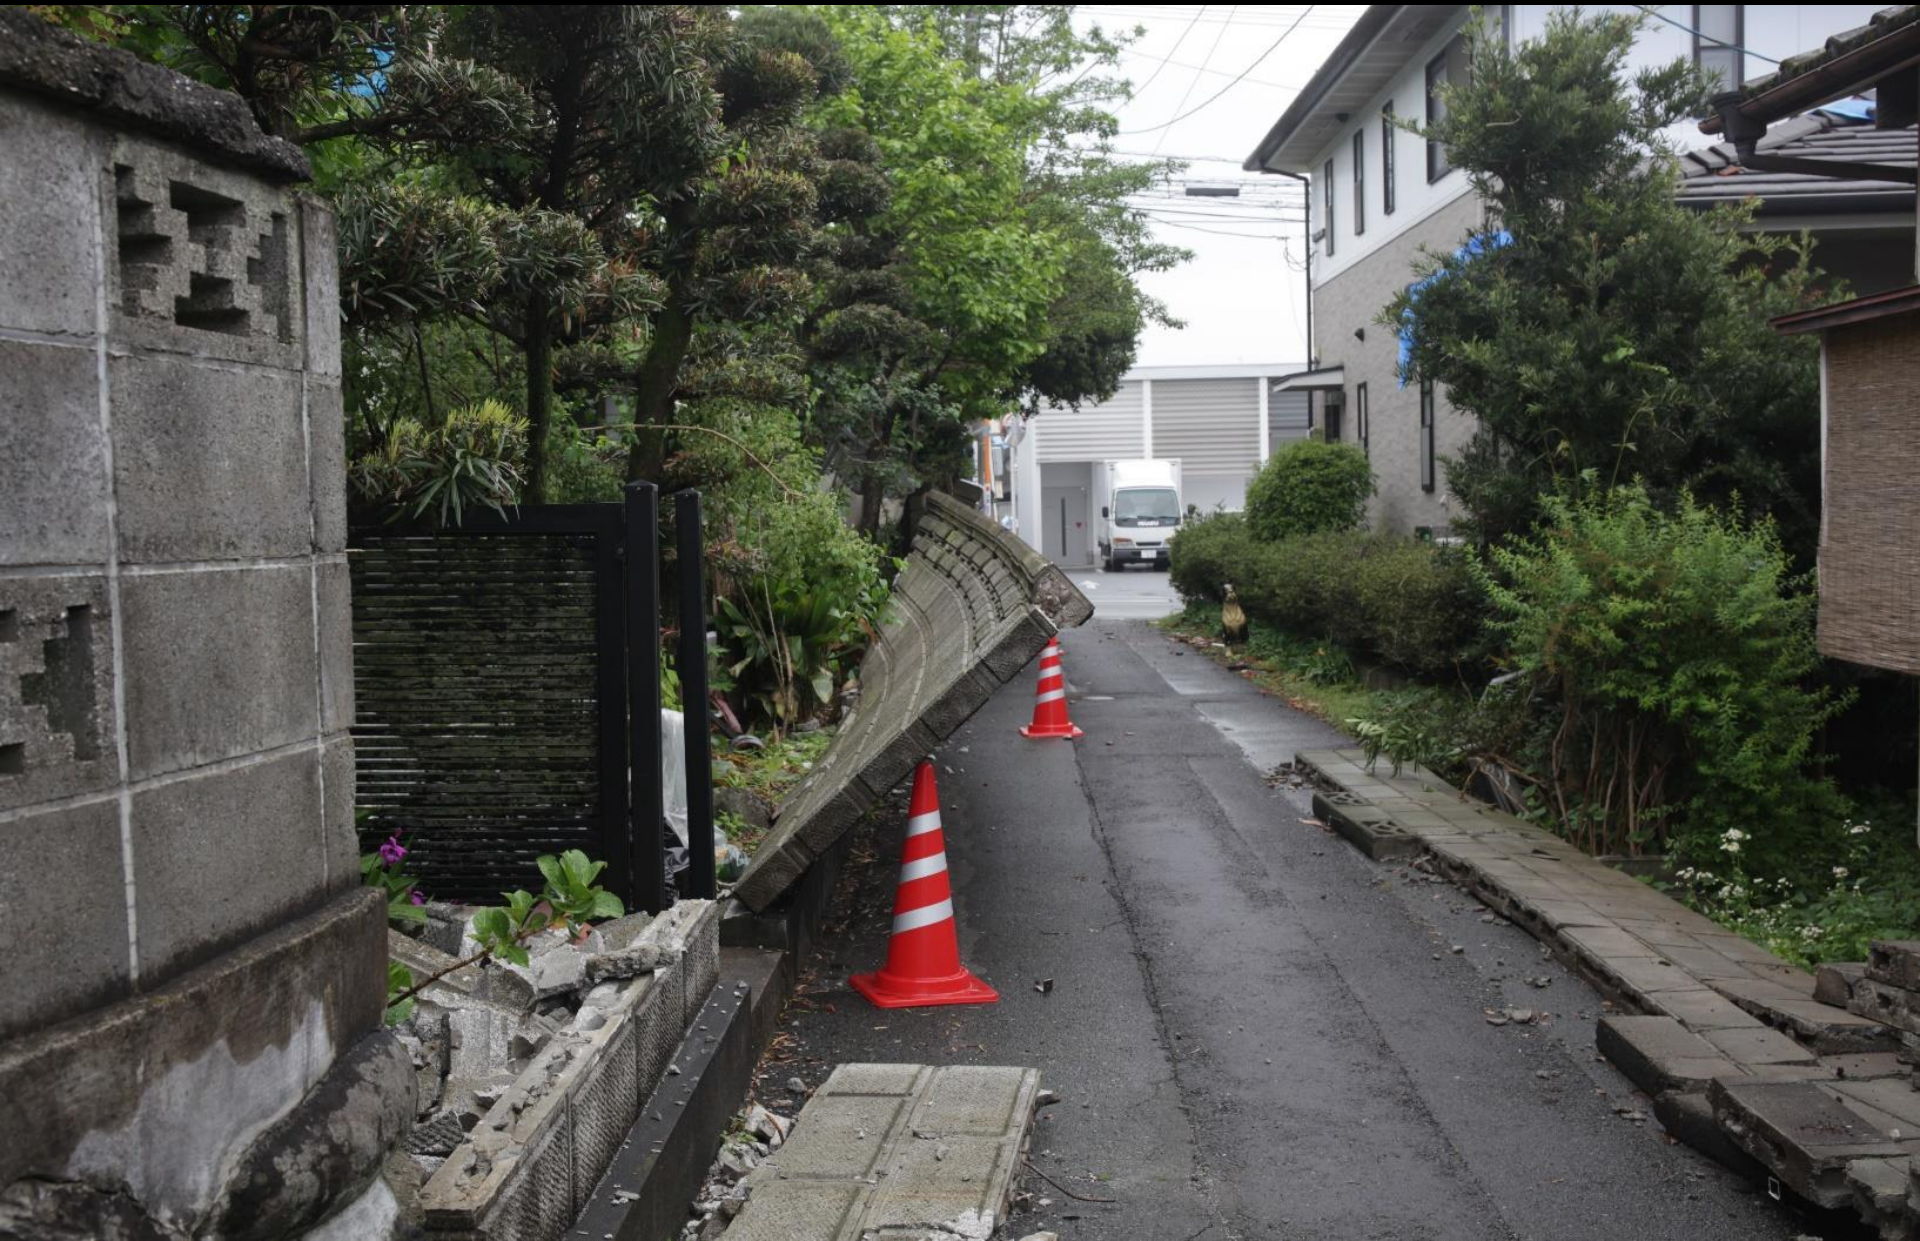
ブロック塀の倒壊
