「2016年熊本地震」  
土木学会西部支部 緊急調査団報告

熊本大学大学院  
先端科学技術研究部  
柿本 竜治

# 熊本地震の概要

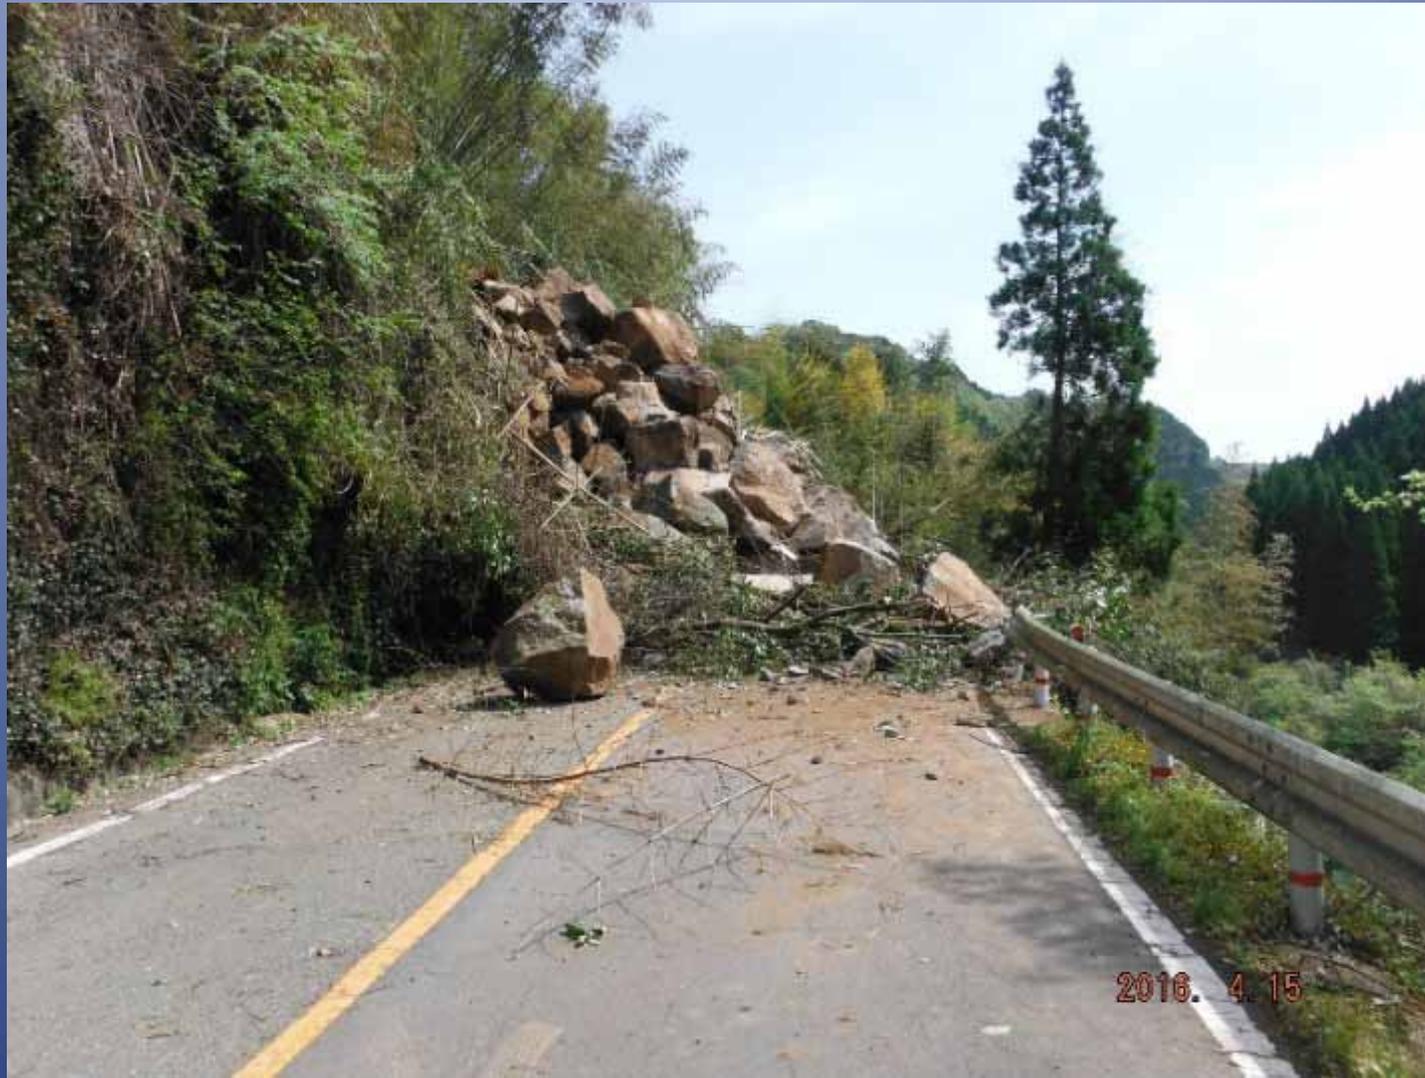
国道445号上益城郡御船町下鶴の斜面崩壊

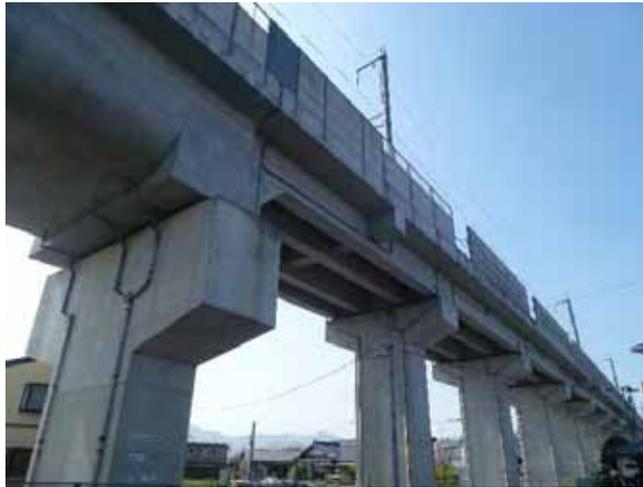
防音壁の落下

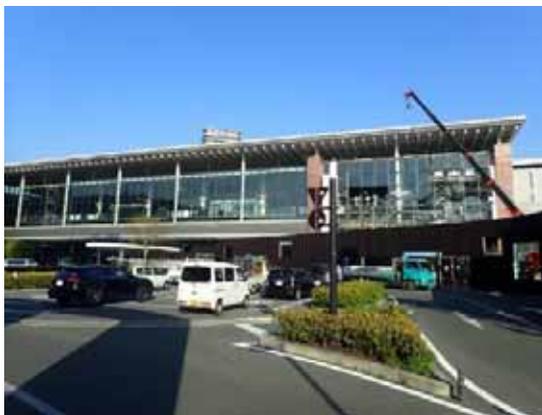
ガラスなどが破損した新幹線駅舎

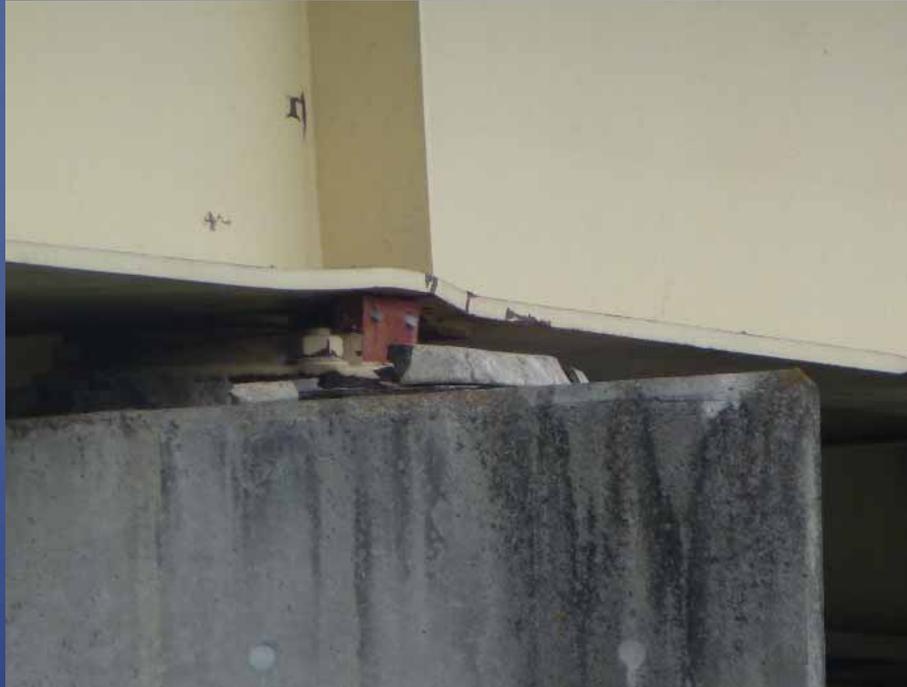
# 九州自動車道秋津川橋(益城熊本空港IC～嘉島JCT間)

右側の橋脚の一番右端の支承が破損し、桁の下フランジの座屈が見られる。

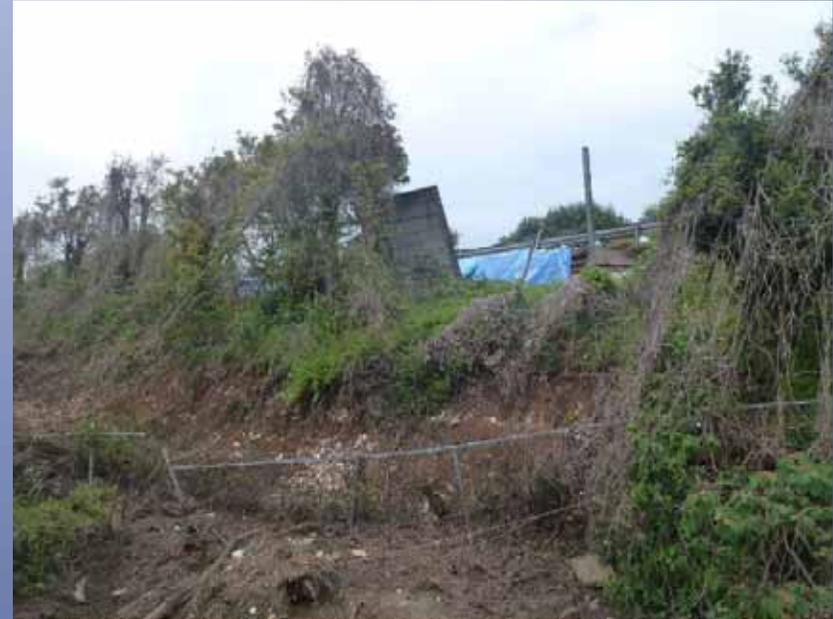
盛土がくずれ道路陥没

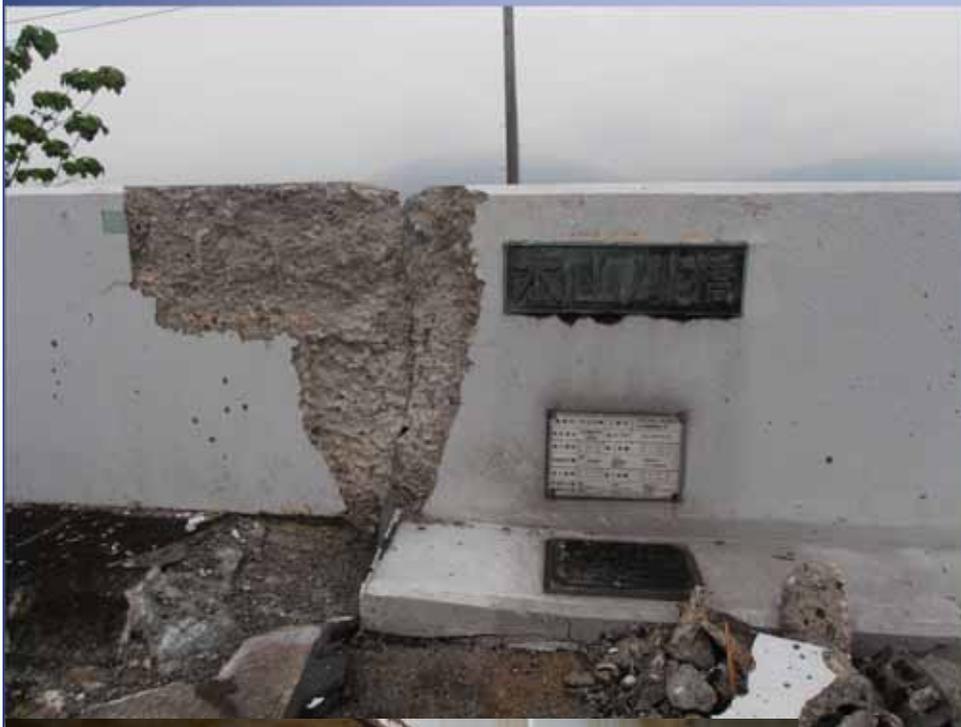
# 九州自動車道 木山川橋(益城熊本空港IC～嘉島JCT間)

鋼製ピン支承を止めているボルトの  
抜け出し

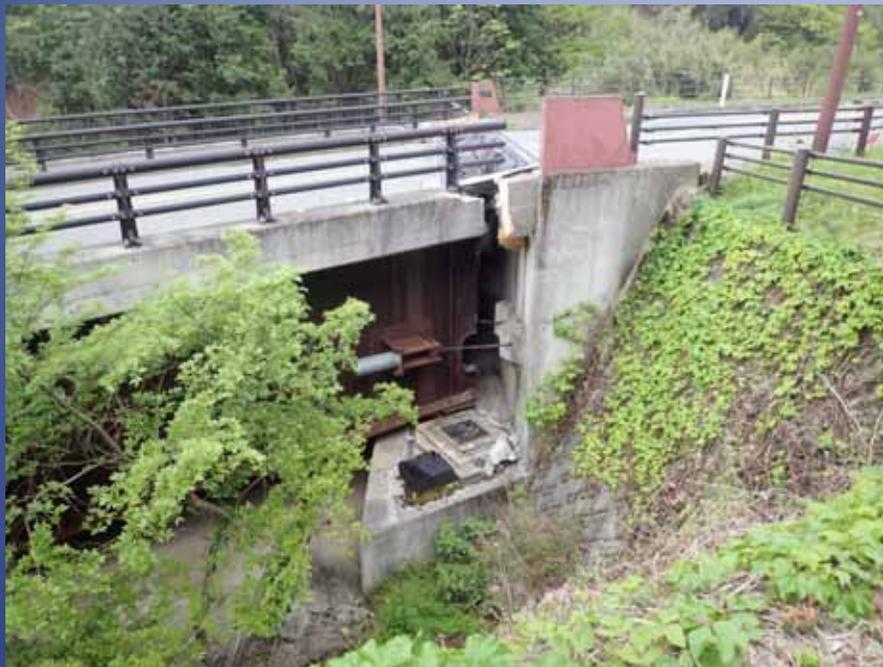
大切畑大橋:ゴム支承が破断

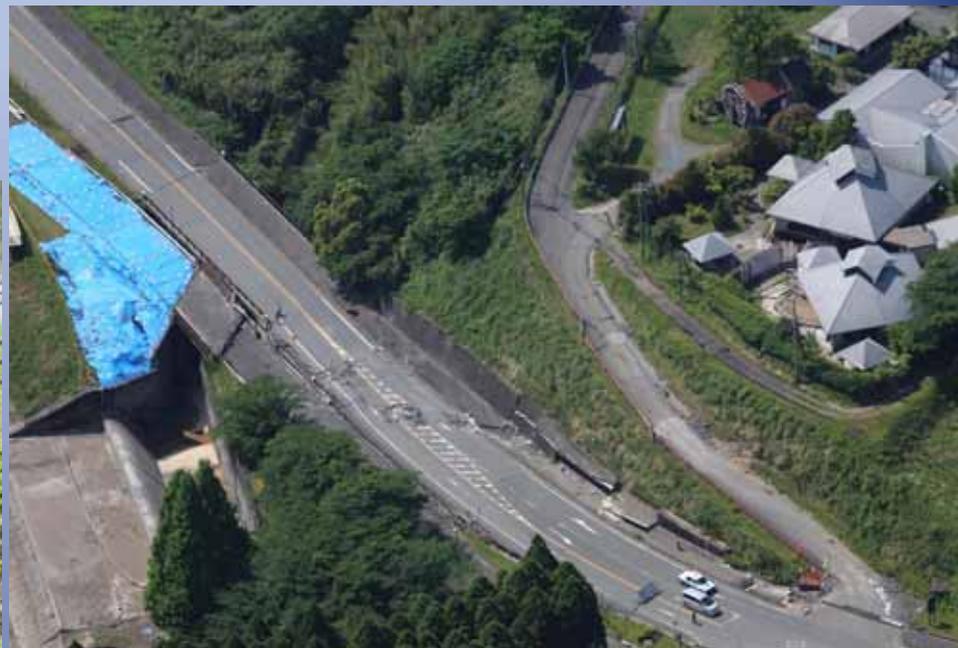
道路上に断層

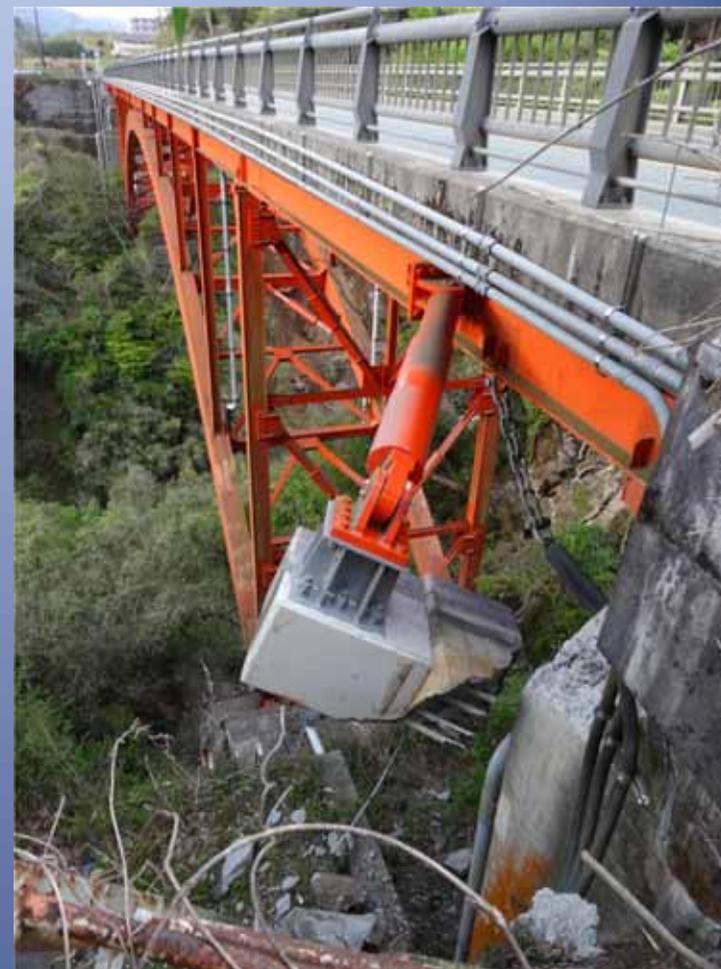
南阿蘇橋

ダンパーの取り付け部の損傷

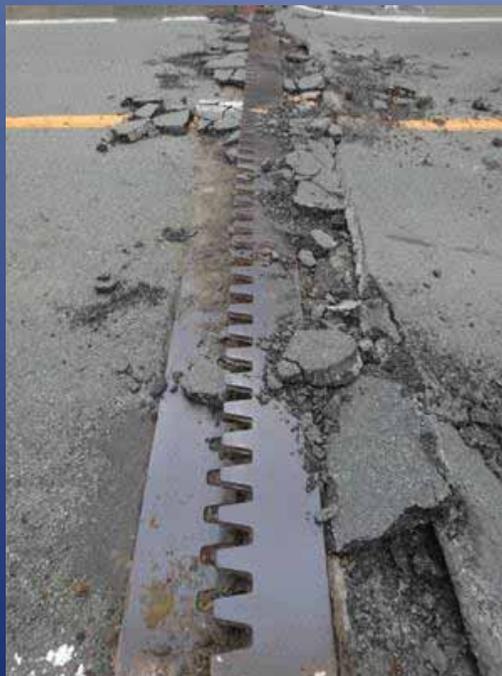
南阿蘇橋取ジョイント部が隆起

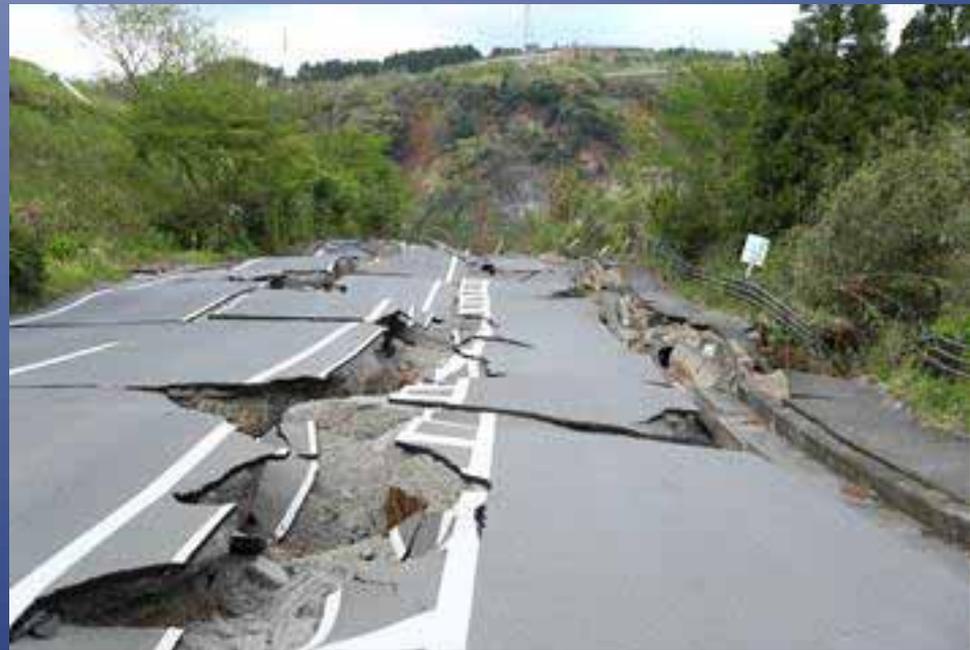
路面のひび割れ

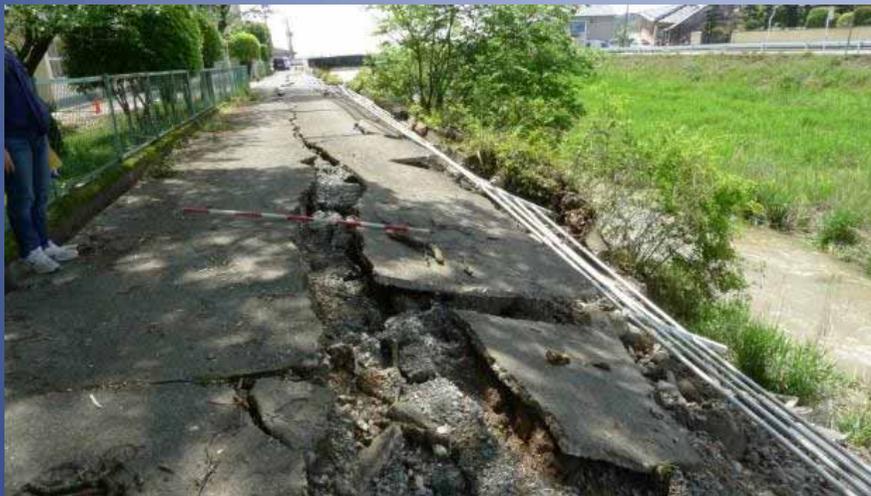
木山川(益城町)

天端において縦断亀裂の発生

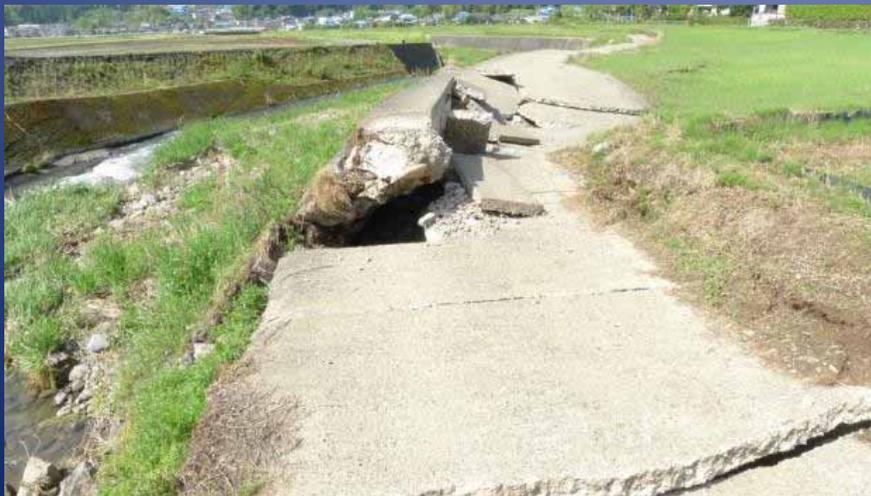
木山川支川赤井川

天端の損壊

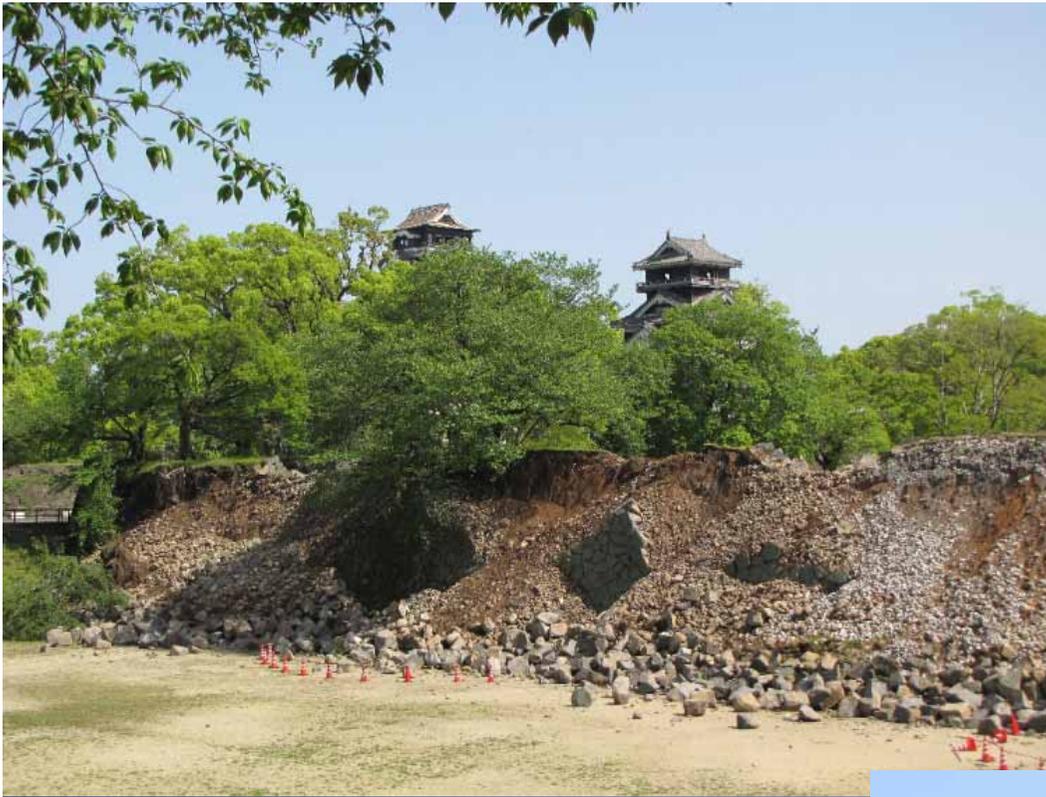
石垣崩落

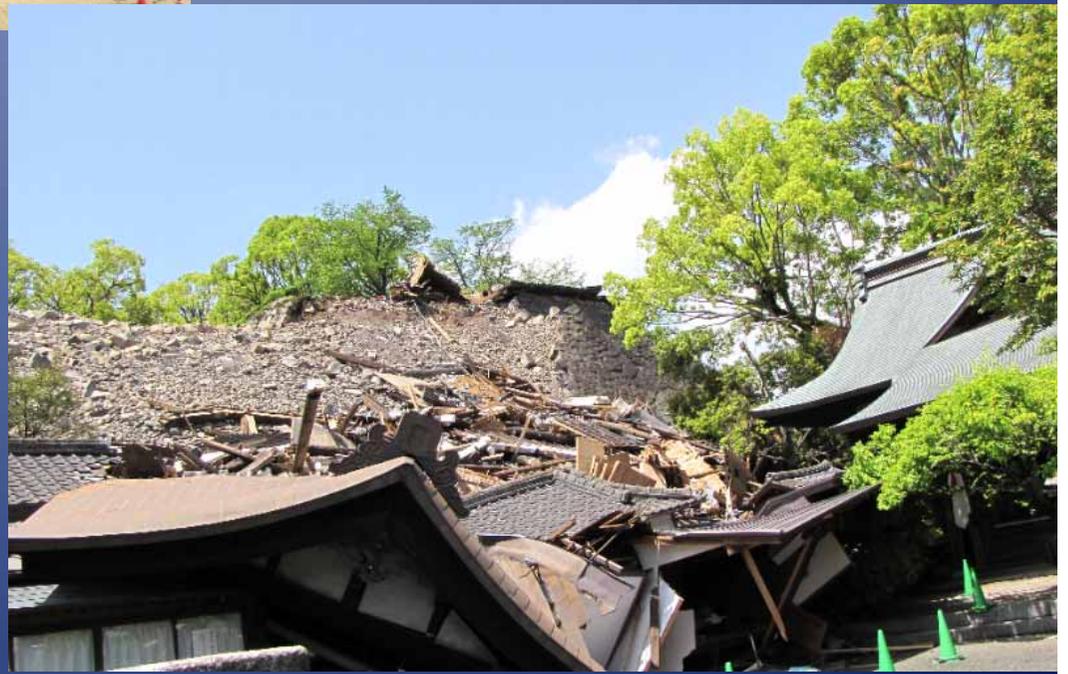
東十八間櫓 倒壊

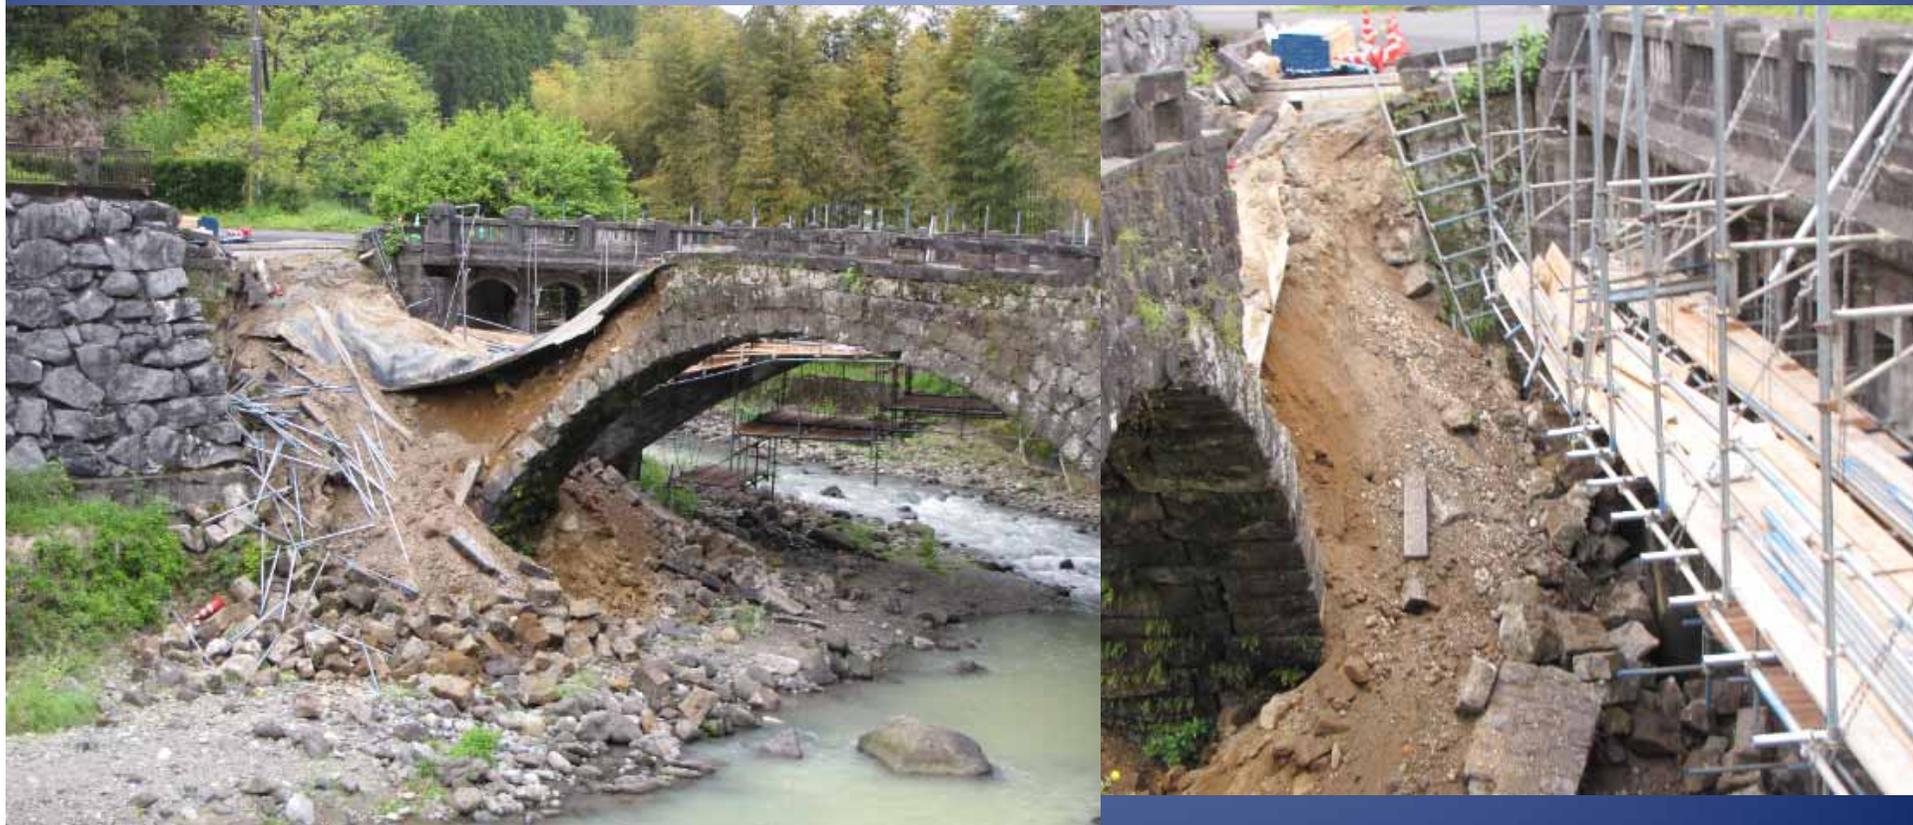
## 二俣福良渡の石橋

美里町の石橋の二俣福良渡(1829年)の壁石部が半分層崩

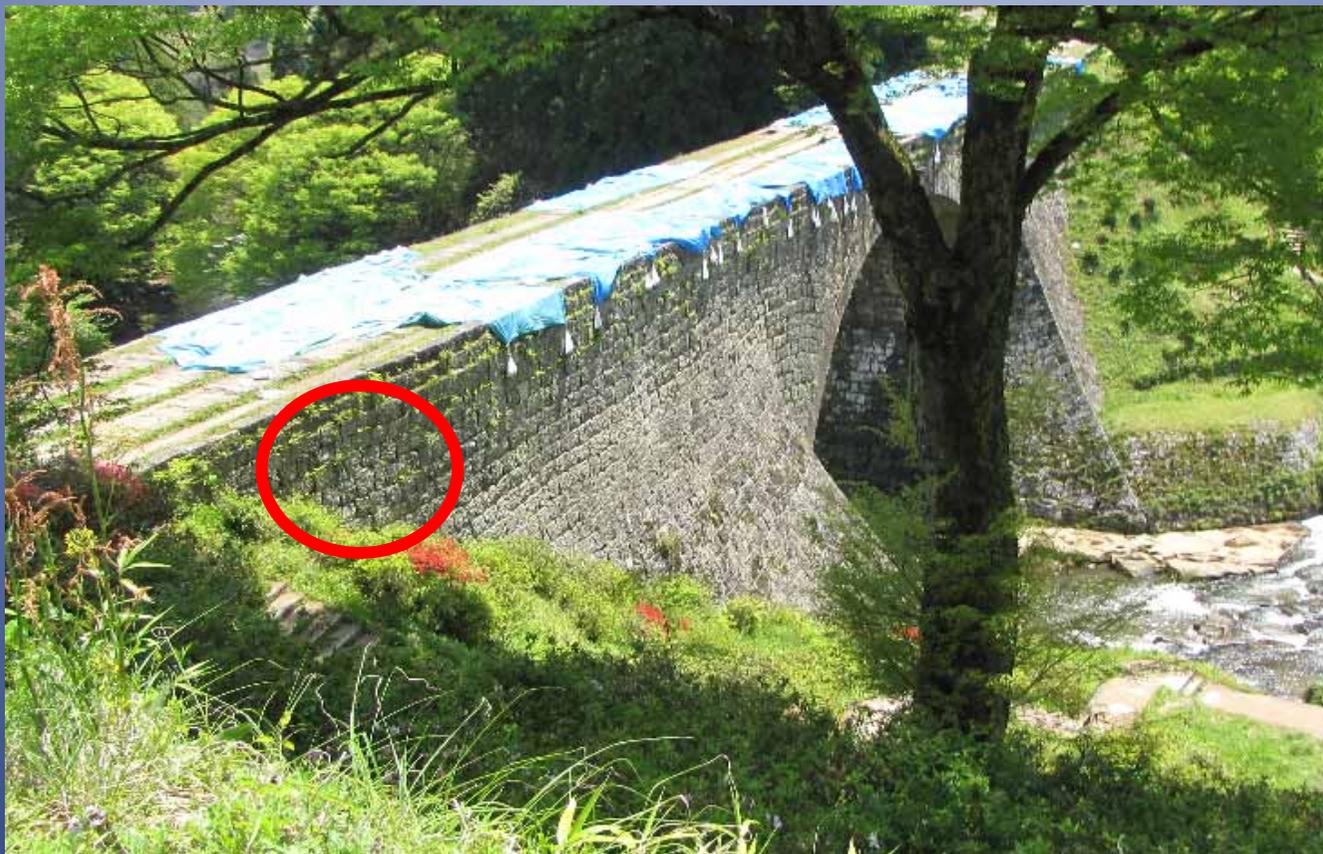
# 通潤橋

通潤橋(山都町)の石垣部(赤丸)部の膨らみが大い、その他2か所有  
通水管の継ぎ目のすき間の増加、漆喰の損傷や浮き上がりなど被害が  
大きく、通水管の破損と漏水の可能性あり

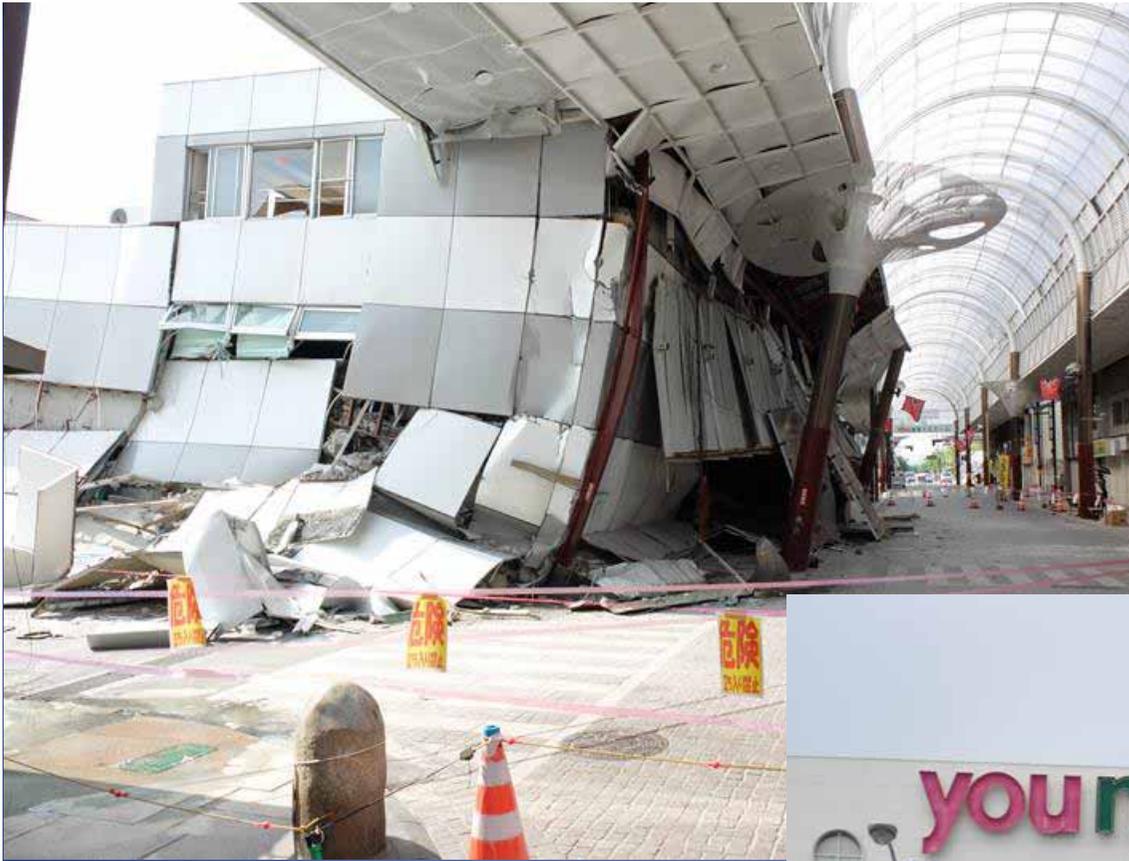
健軍の倒壊したサンリブ

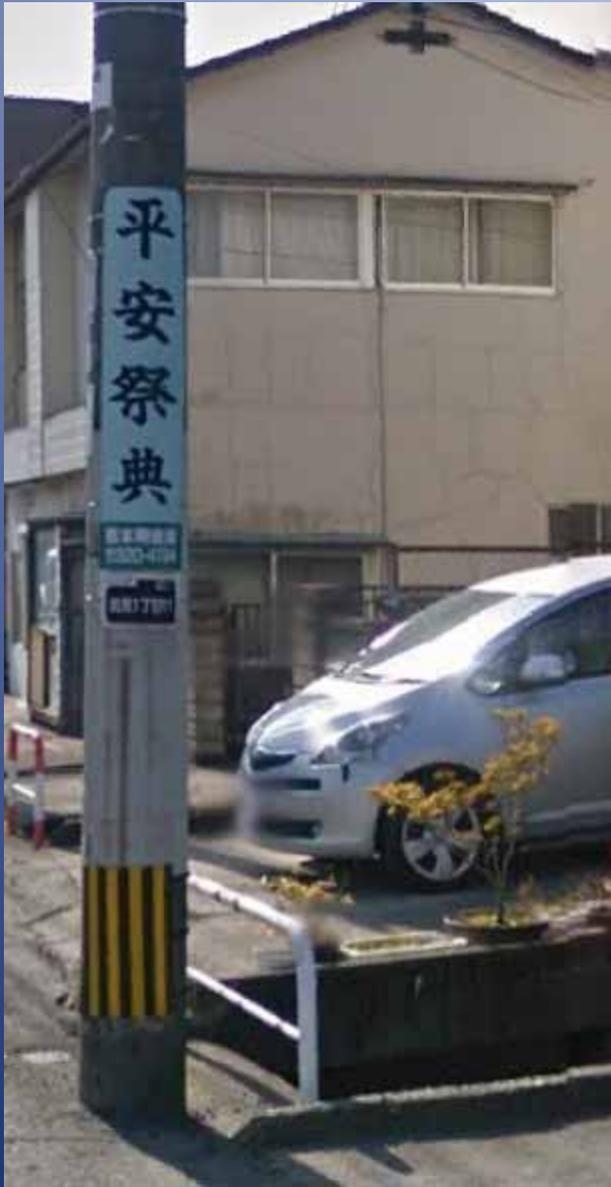
熊本市南区近見一丁目  
液状化による電柱の沈下 約1m  
清田様 写真提供
