道路網被害と交通実態の把握

1. 被災と復旧の経緯
2. ビッグデータ分析からの知見

浅田拓海（室蘭工大）、井料隆雅（東北大）、浦田淳司（筑波大）、
佐津川功季（金沢大）、力石真（広島大）、福田大輔（東京大）、
山口裕通（金沢大）

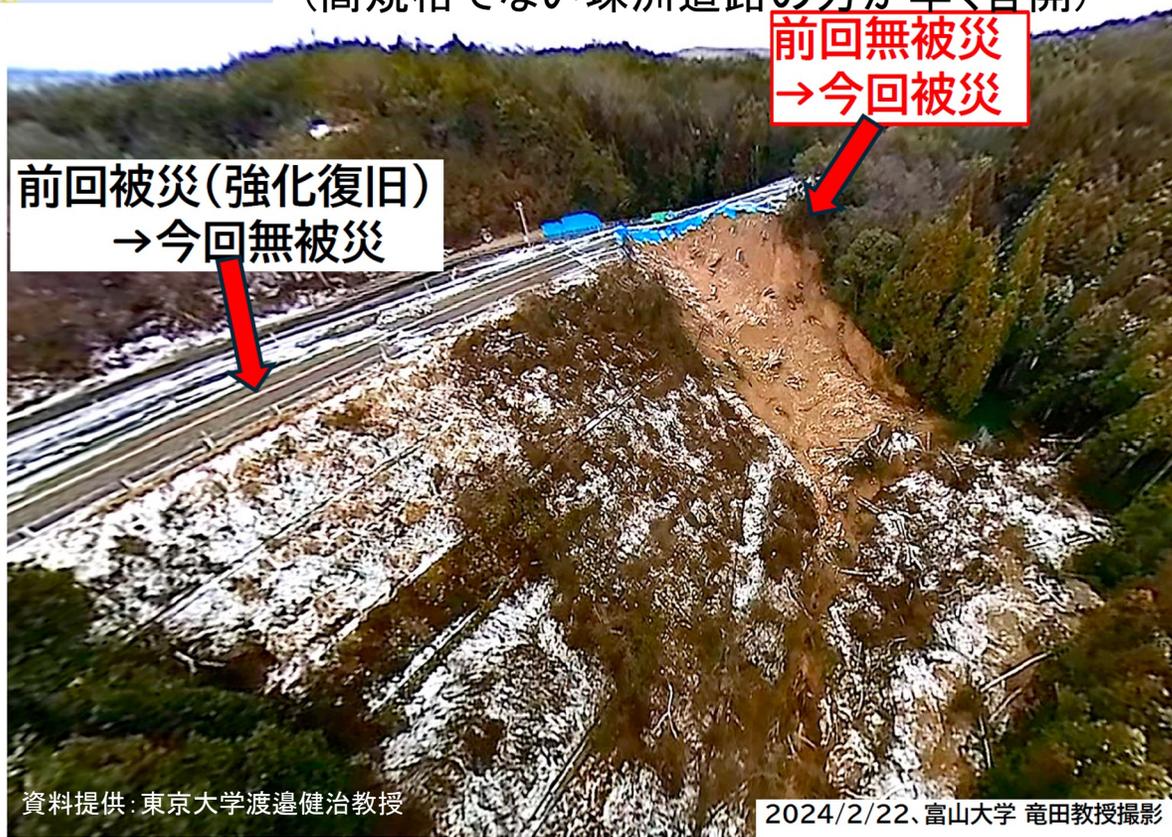
のと里山海道 [高規格幹線道路]

- ・1982年開通, 大半の区間が盛土で構築
- ・2007年の地震(震度6強) 時にも被災
 → 当時強化復旧した12箇所は今回は全て無事(しかし隣接箇所が被災)
 → 特に穴水IC以北は無被害
- ・約6週間後に下り区間の啓開完了
- ・7月までに上下線復旧の見込
 (高規格でない珠洲道路の方が早く啓開)

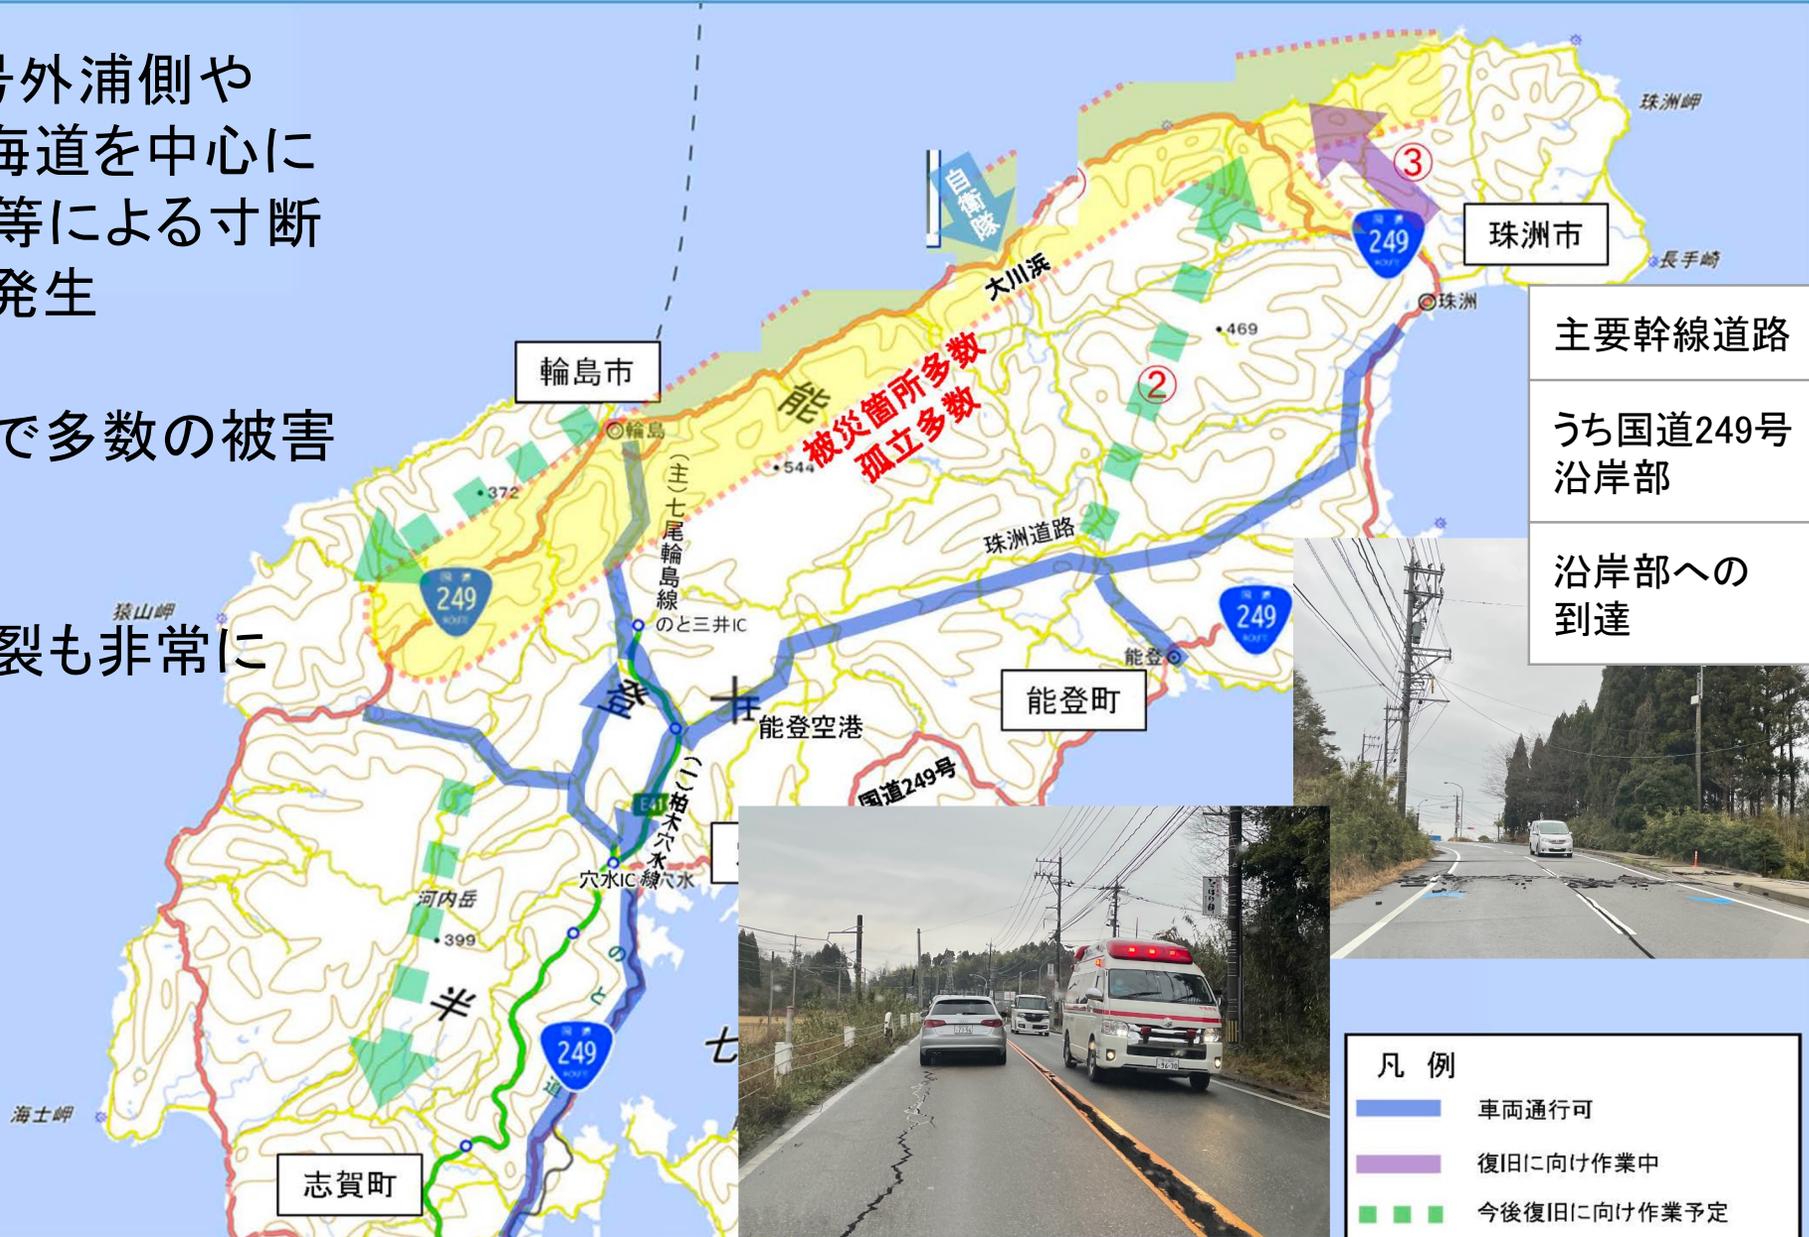
国道249号外浦側や
のと里山海道を中心に
斜面崩壊等による寸断
が各所で発生

北浦沿岸で多数の被害
箇所

道路の亀裂も非常に
多数発生

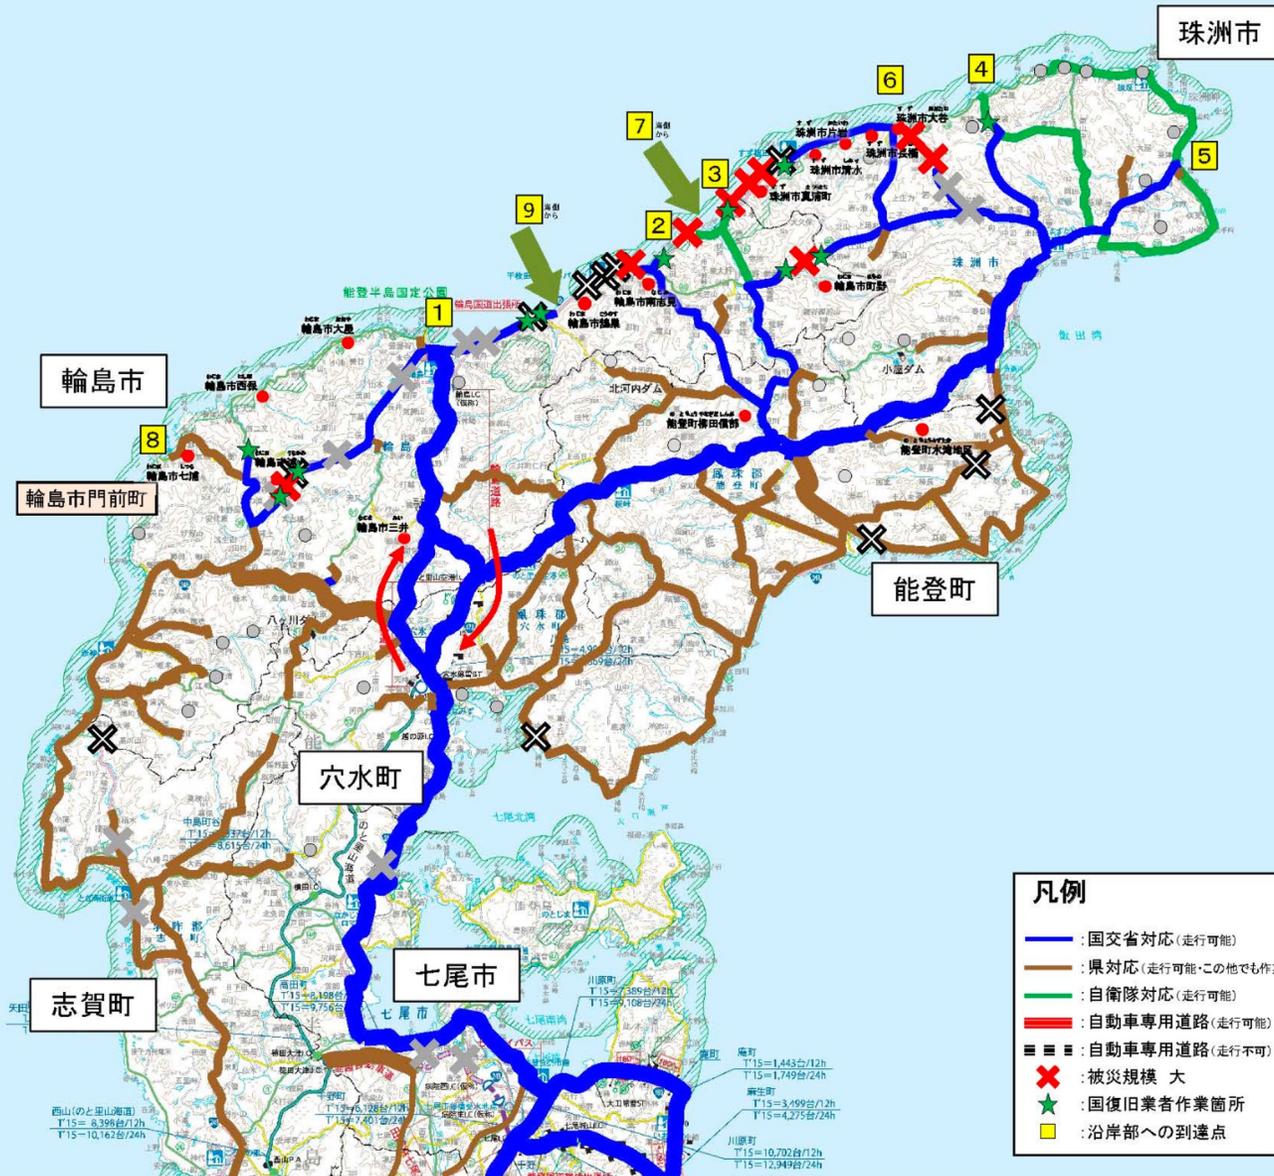
1月16日

主要幹線道路	約9割
うち国道249号 沿岸部	約7割
沿岸部への 到達	9方向

穴水～空港間で
大きなラウンドアバウト
的な交通運用

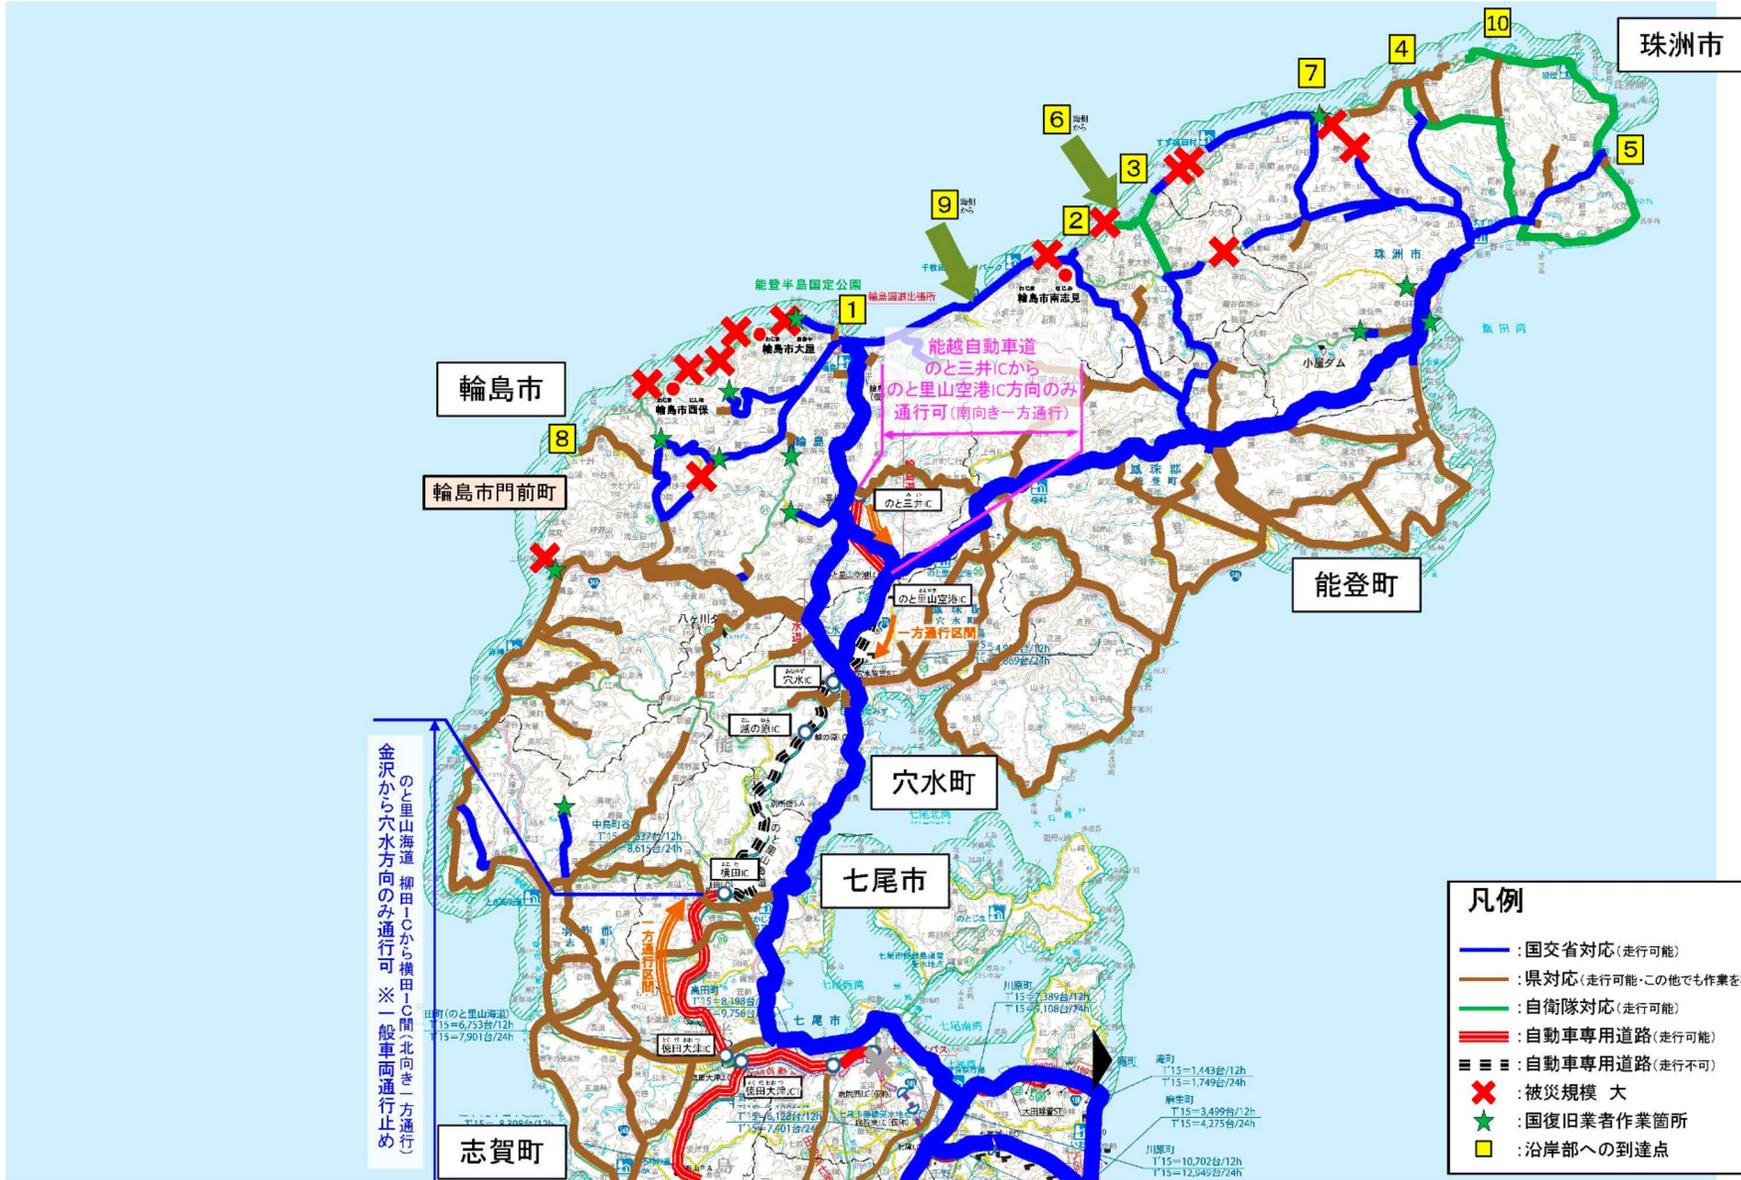
2月1日

主要幹線道路	約9割
うち国道249号 沿岸部	約8割
沿岸部への 到達	10方向

櫛の歯状の緊急復旧

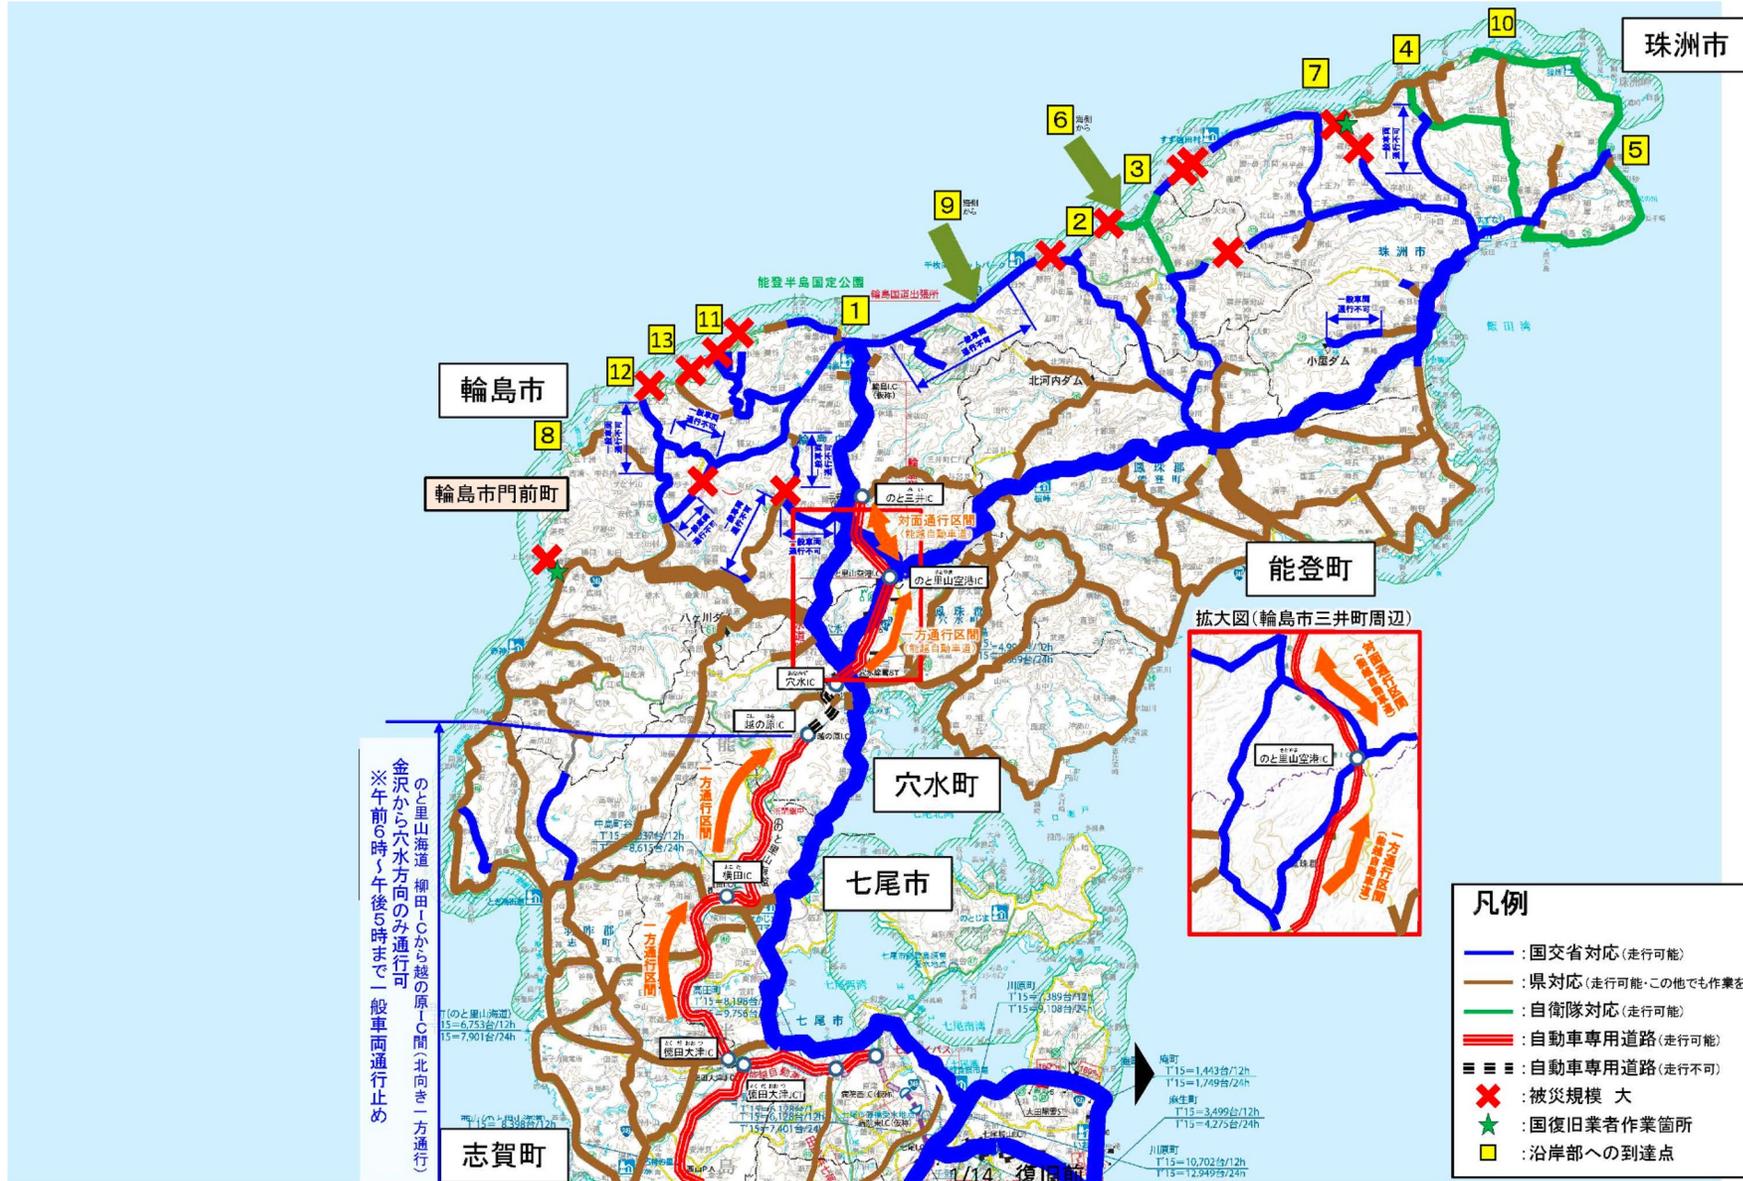
3月1日

主要幹線道路	約9割
うち国道249号沿岸部	約8割
沿岸部への到達	13方向

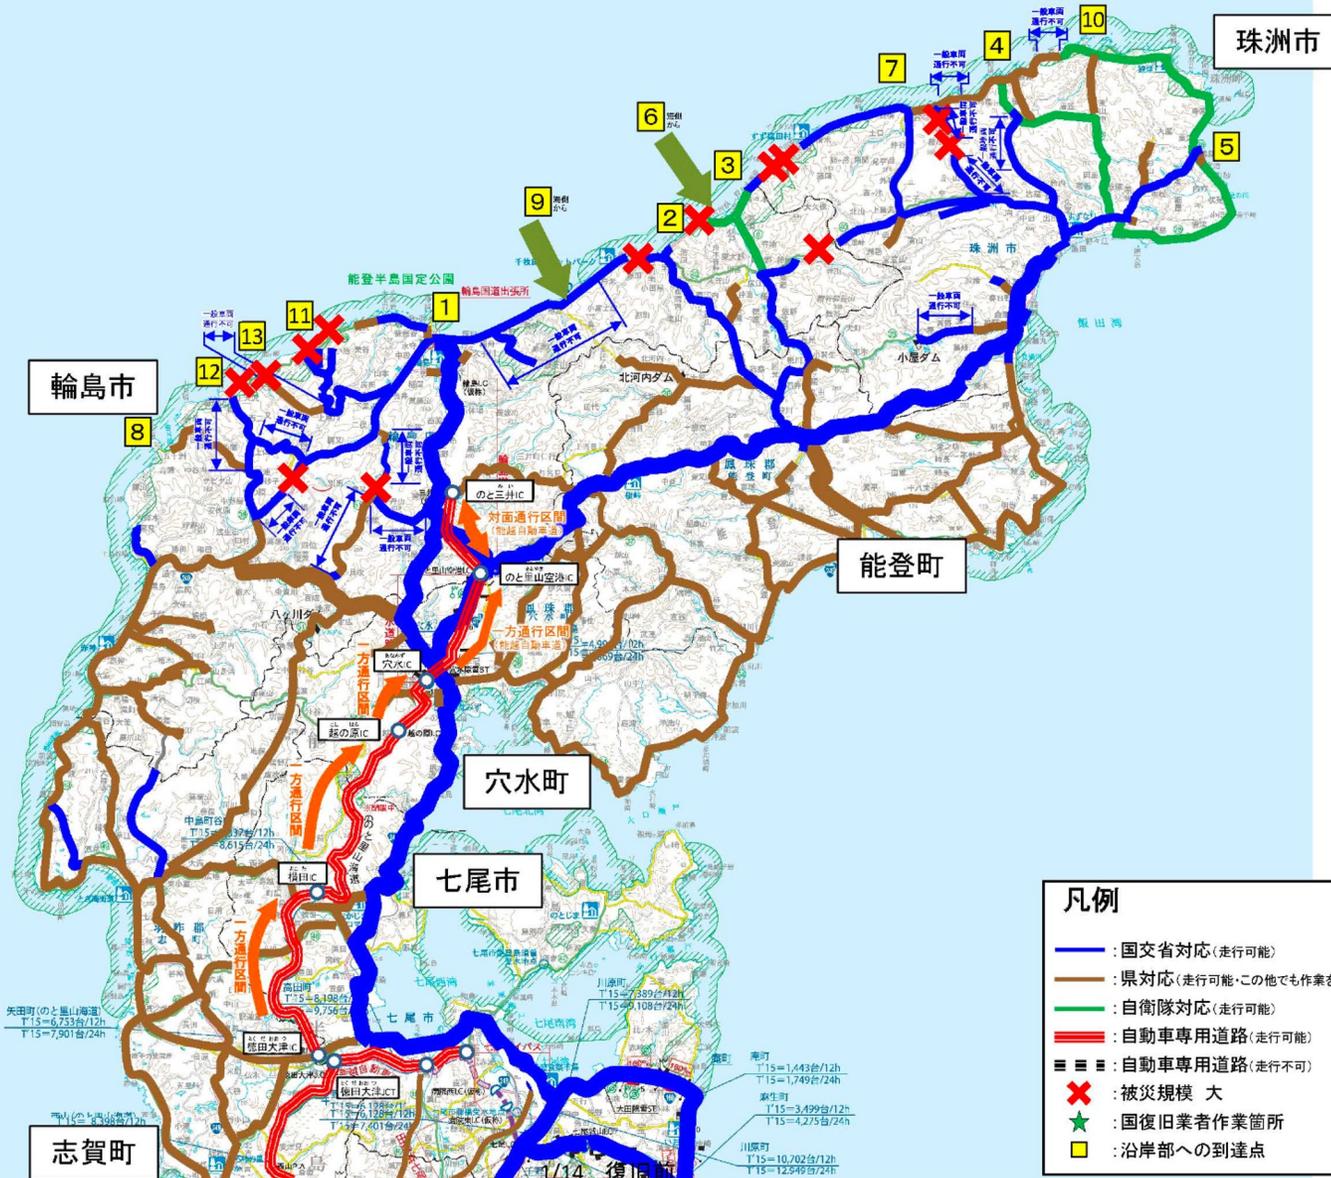
3月19日

主要幹線道路	約9割
うち国道249号 沿岸部	約8割
沿岸部への 到達	13方向

のと里山海道は
下り方向のみ
一般も運用再開

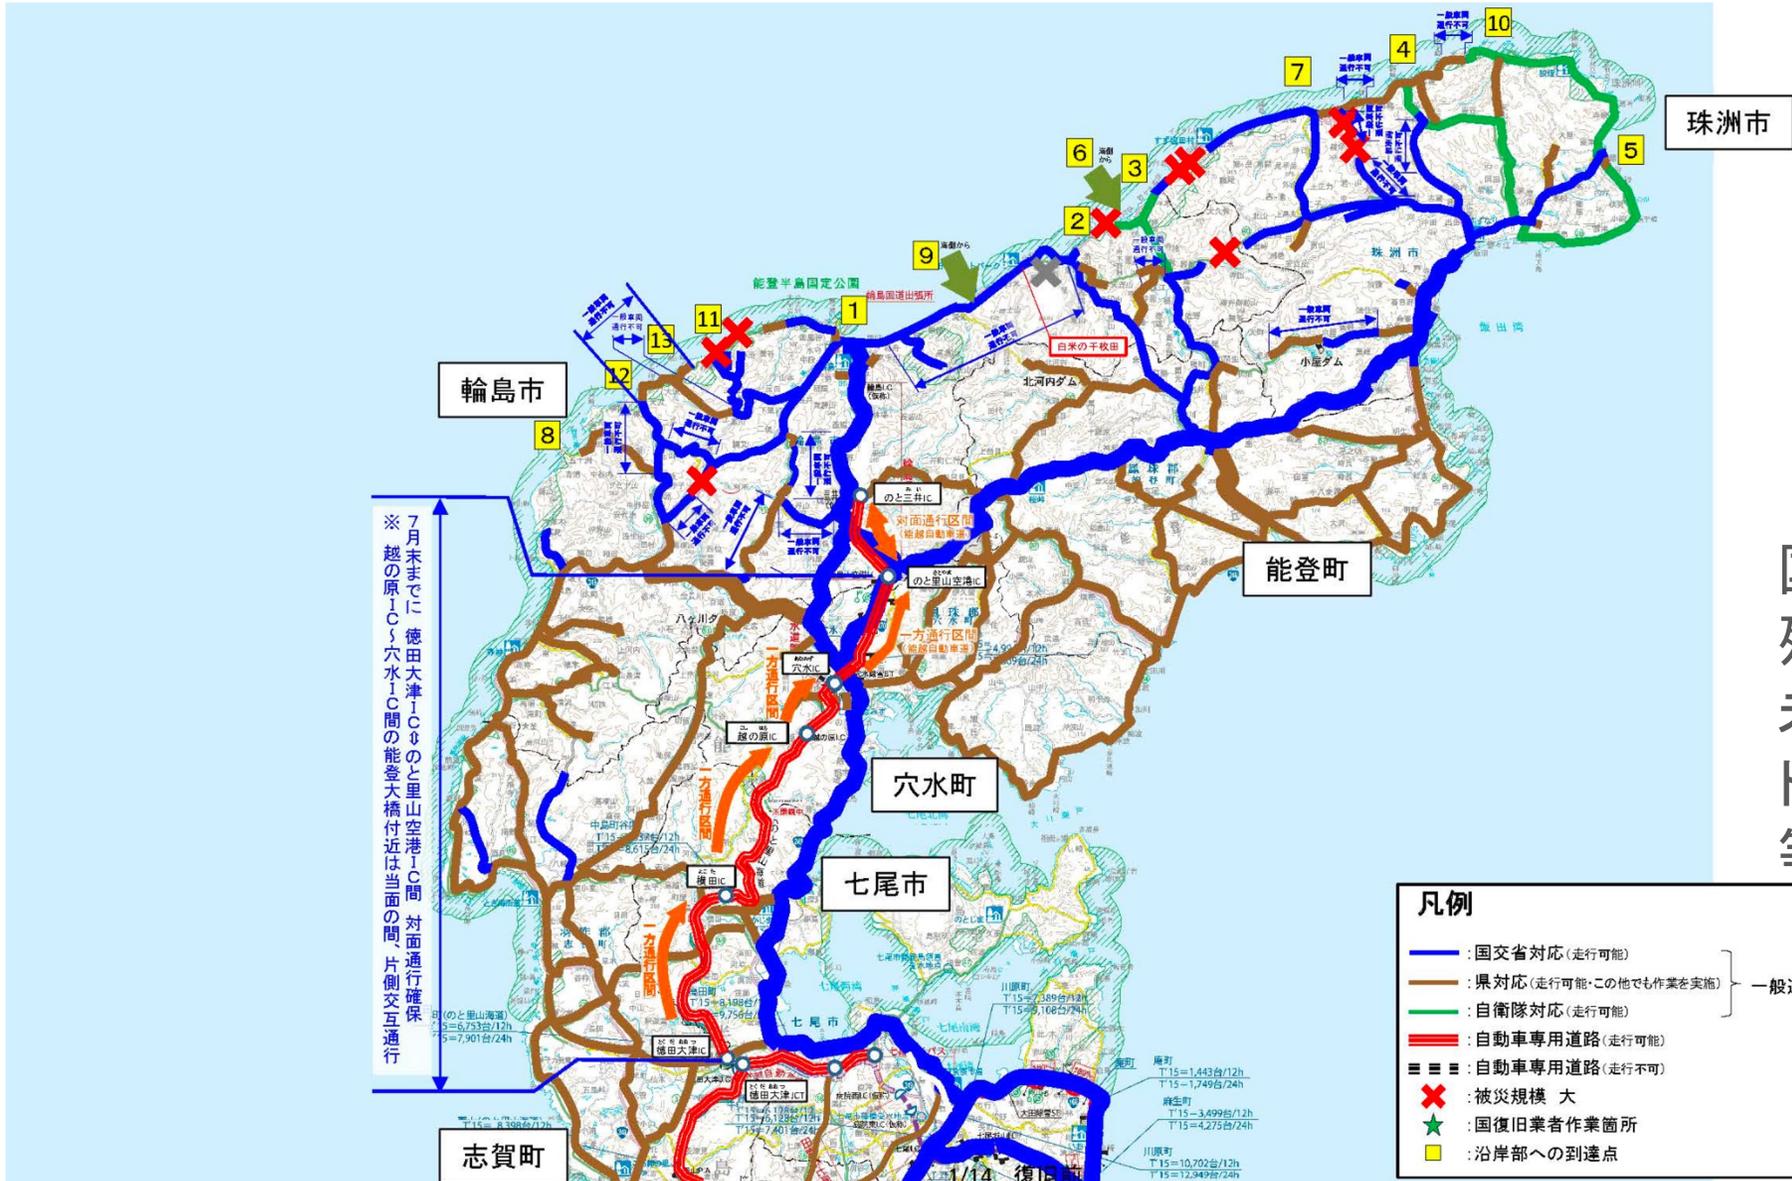
主要幹線道路	約9割
うち国道249号沿岸部	約8割
沿岸部への到達	13方向

国道249号沿岸部の残り2割の啓開に未だ至っておらずトンネル，ループ橋等も依然通行不可

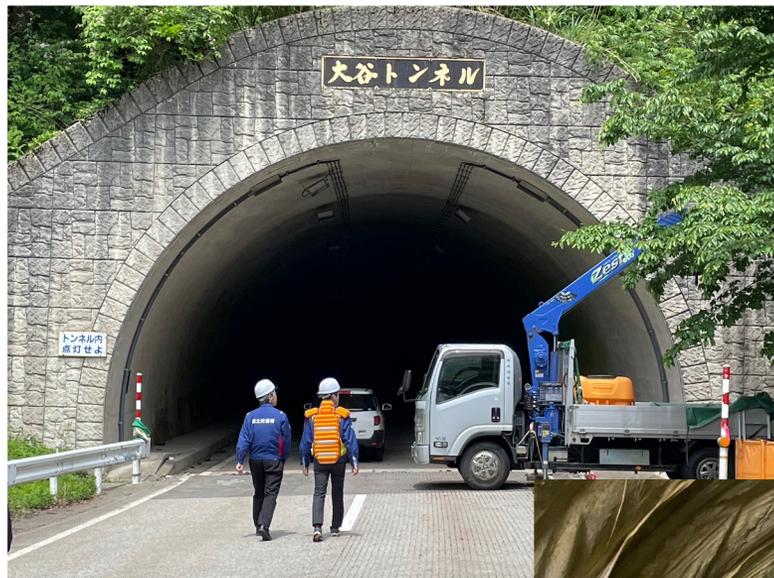
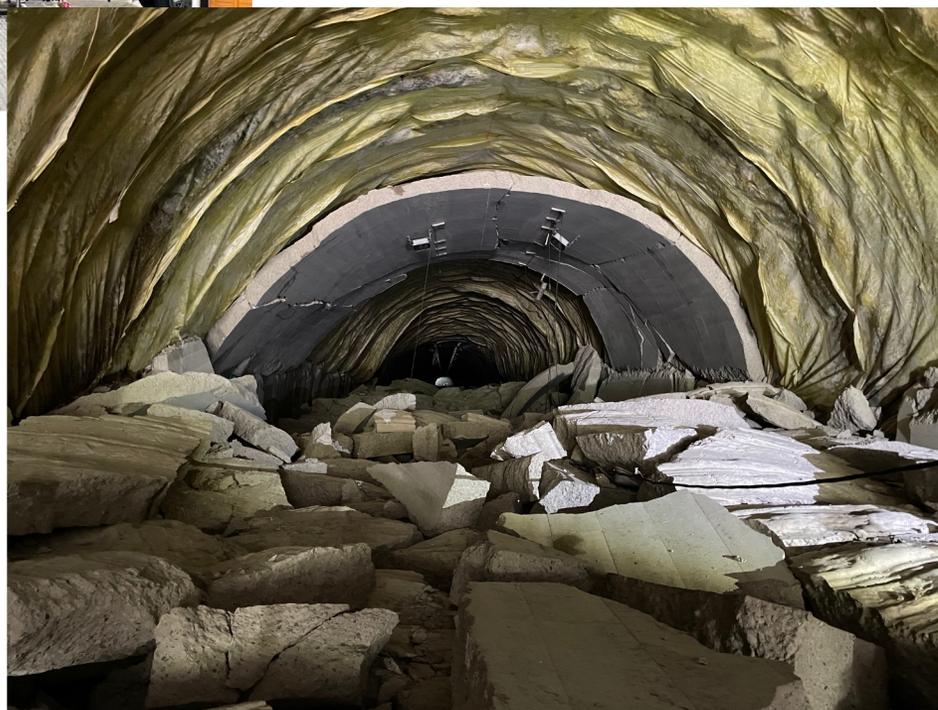
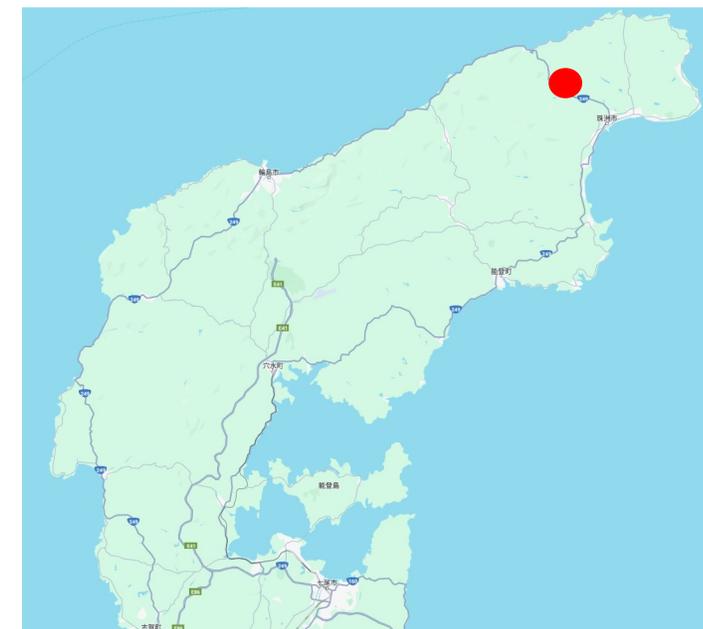
国道249号線 大谷トンネル (珠洲市, 撮影5月15日)

大規模地すべりにより
約100mにわたって
覆工コンクリートが崩落

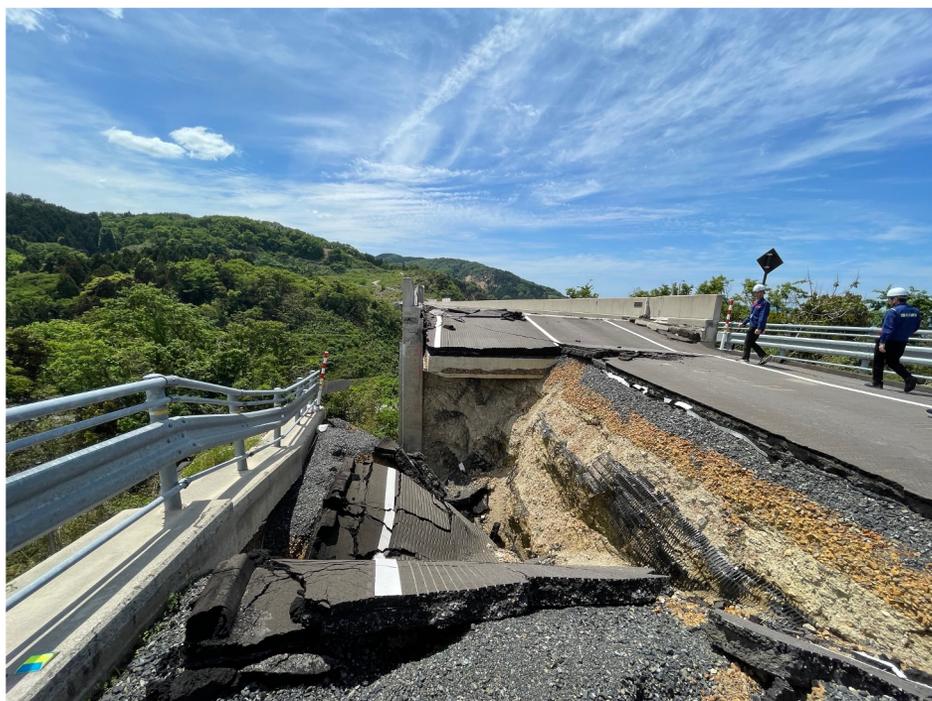
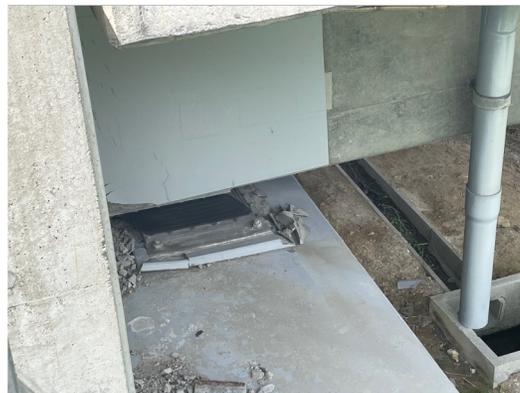
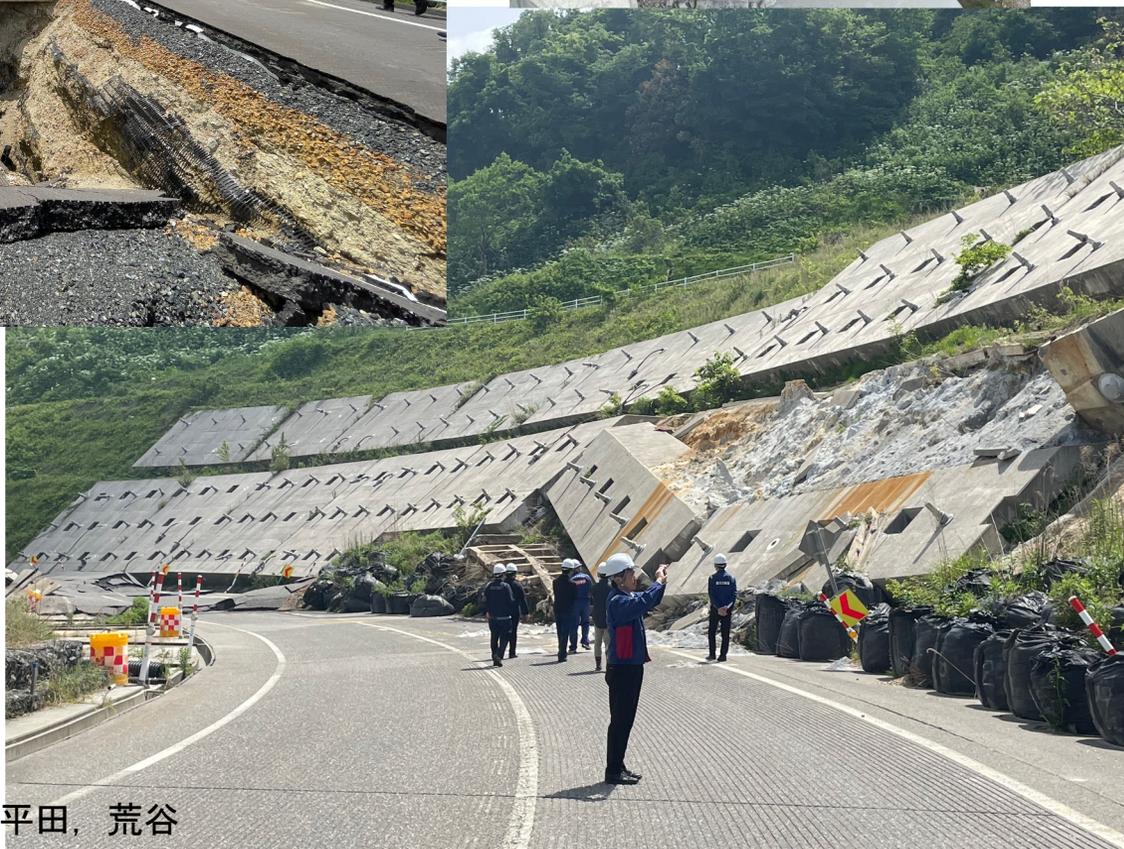
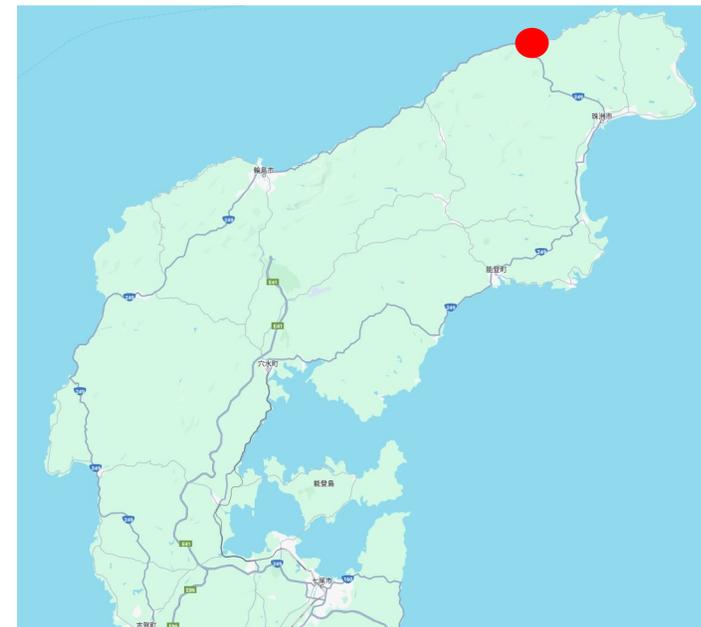
国道249号線 大谷ループ橋 (珠洲市, 撮影5月15日)

橋脚支承部の
大きな横滑り

ループ部では
大規模な法面崩壊

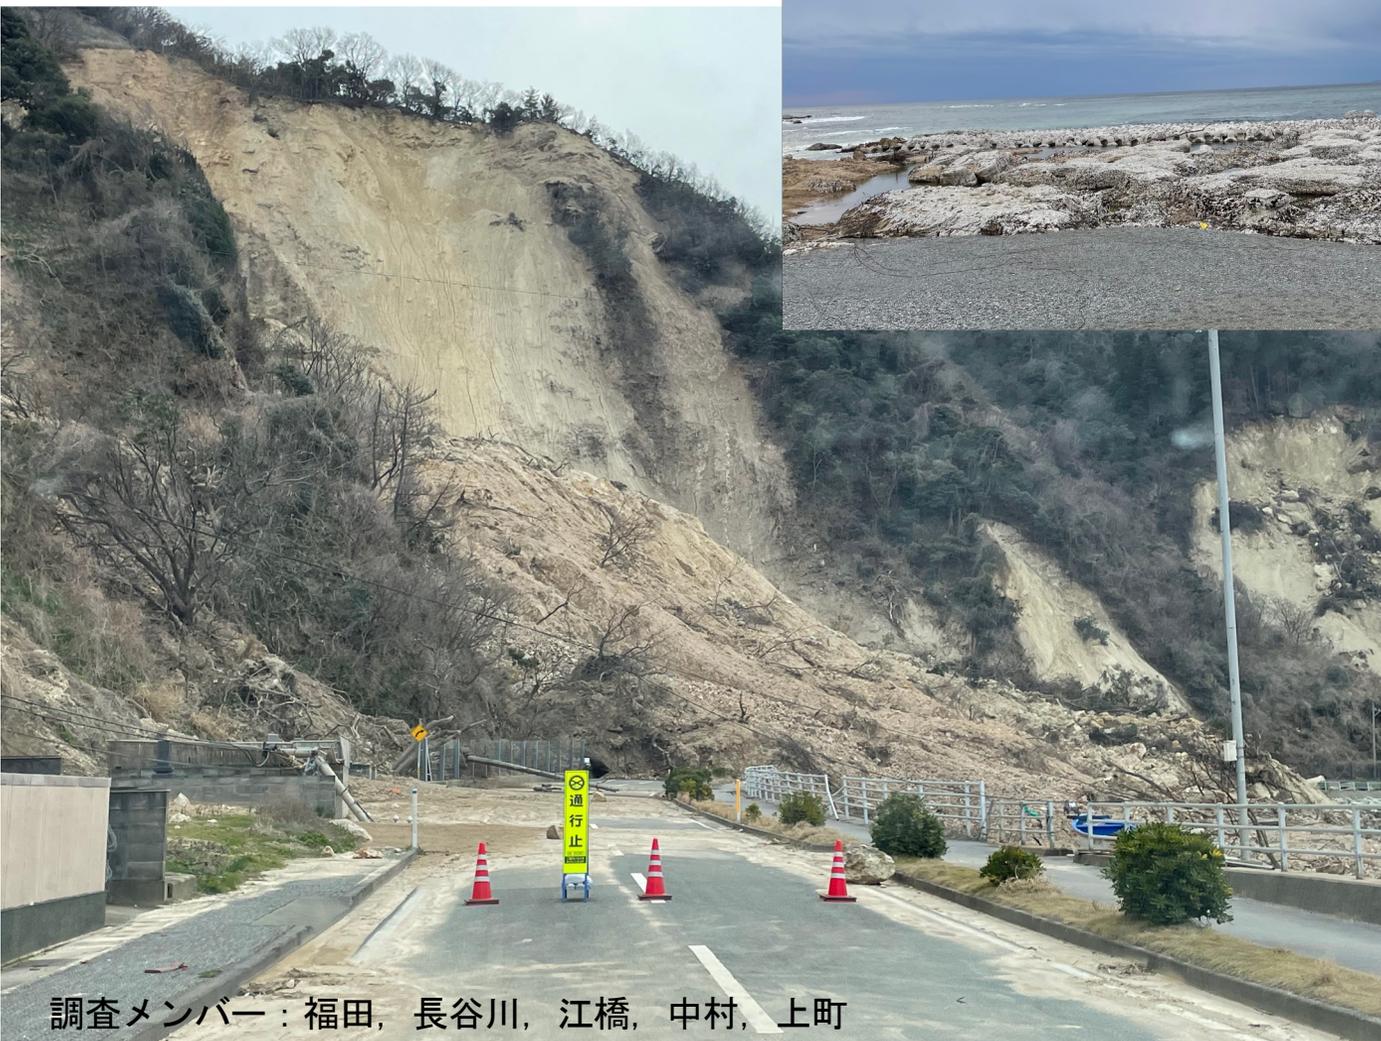
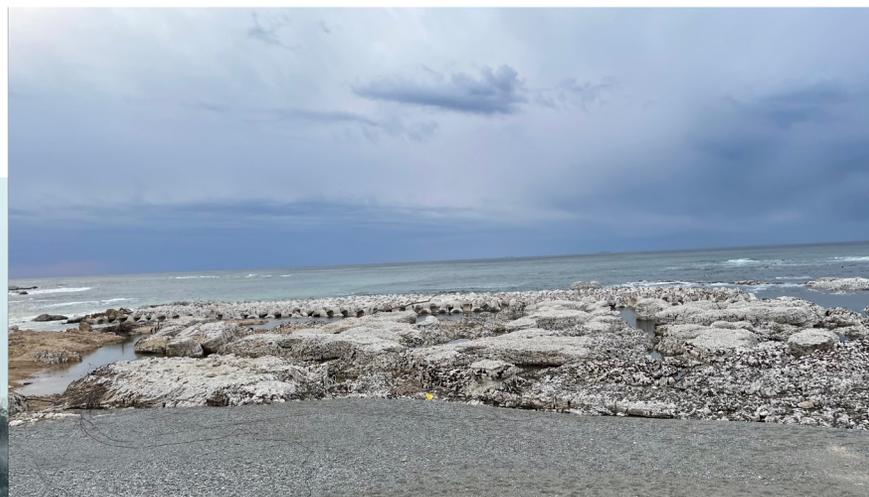
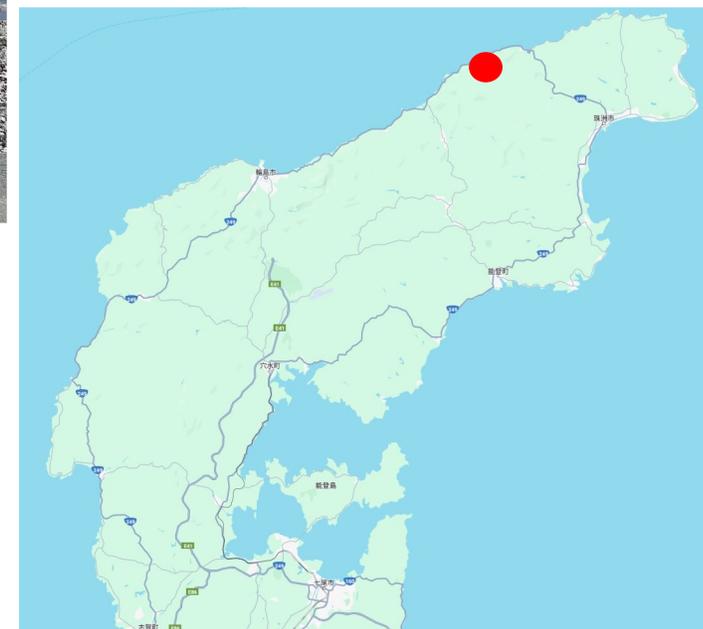
国道249号線 道の駅塩田付近（珠洲市，撮影3月20日）

海底総延長85kmが隆起（北浦沿岸）

斜面崩壊による道路閉鎖（現在も状況変わらず） 13

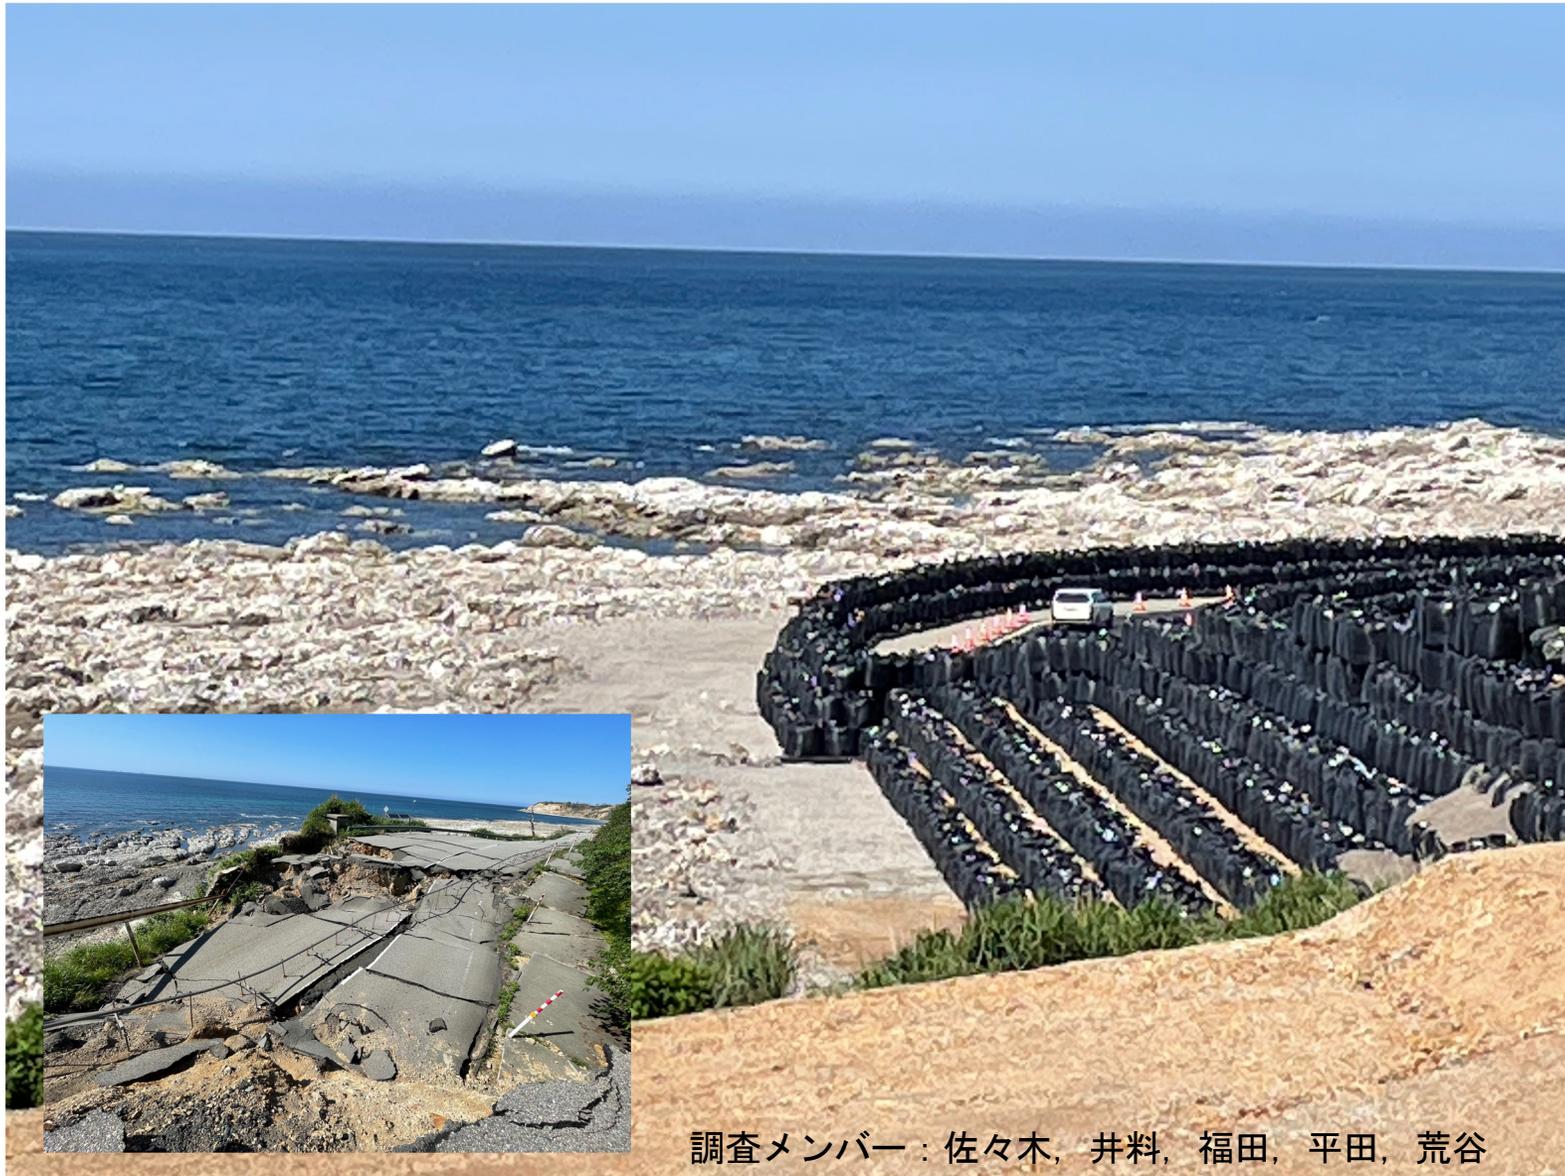
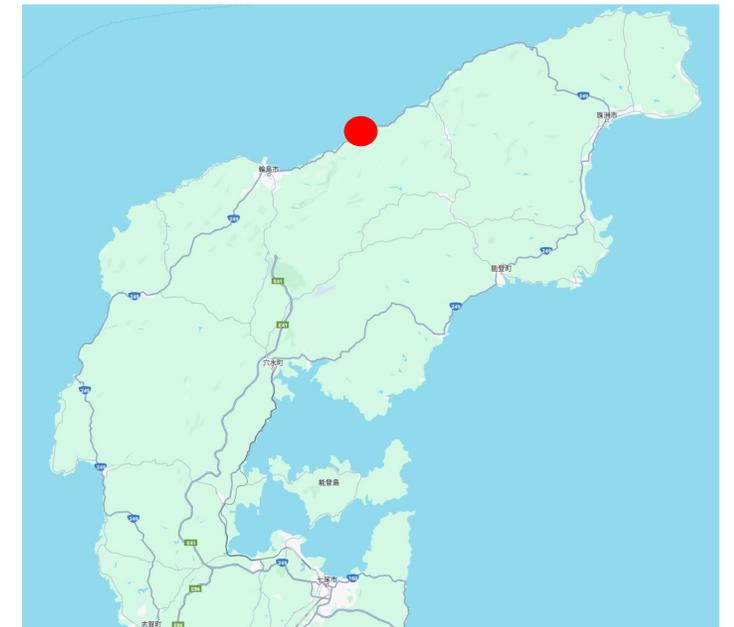
国道249号線 道の駅千枚田付近（珠洲市，撮影5月15日）

隆起した箇所に応急道路
を開設

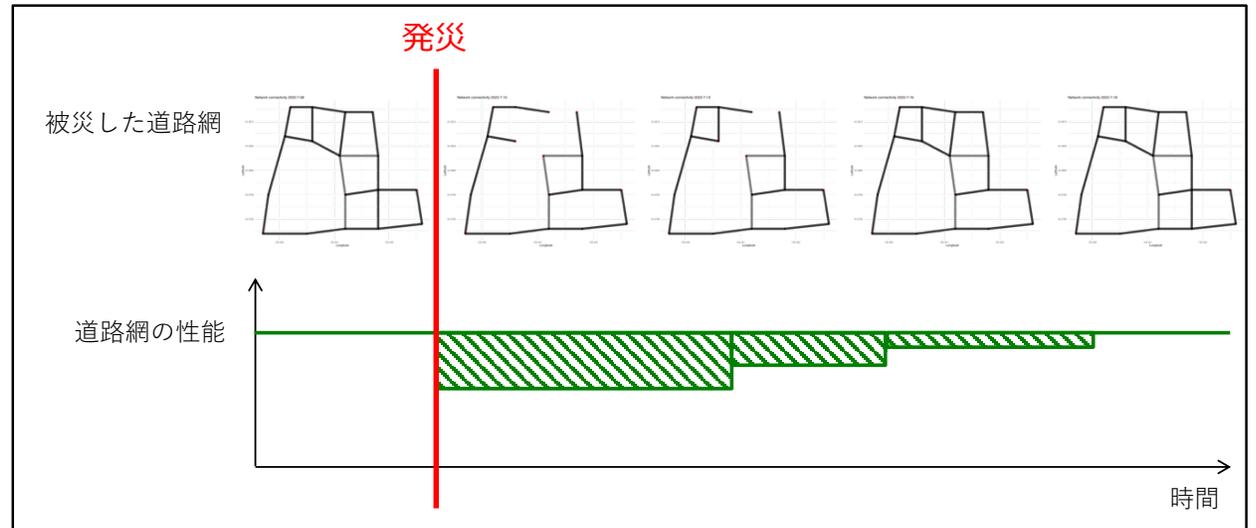
道路網復旧過程分析(イメージ図)

国土交通省HP上で、緊急復旧済み区間のgeojsonファイルを高頻度でアップロード。緊急緊急復旧済み道路空間データとデジタル道路地図データ(DRM)を統合することで、リアルタイムに近い形でネットワーク解析が可能。

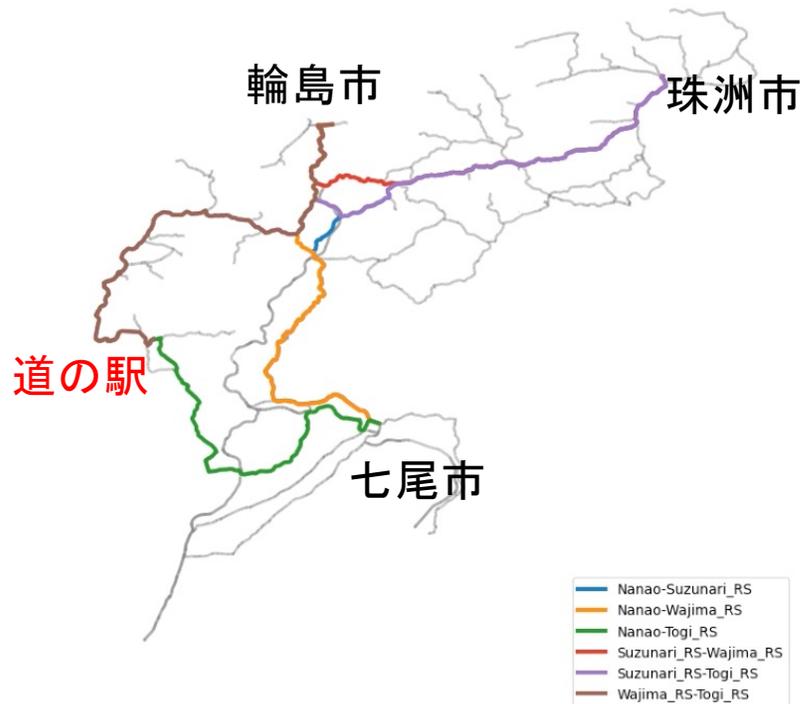
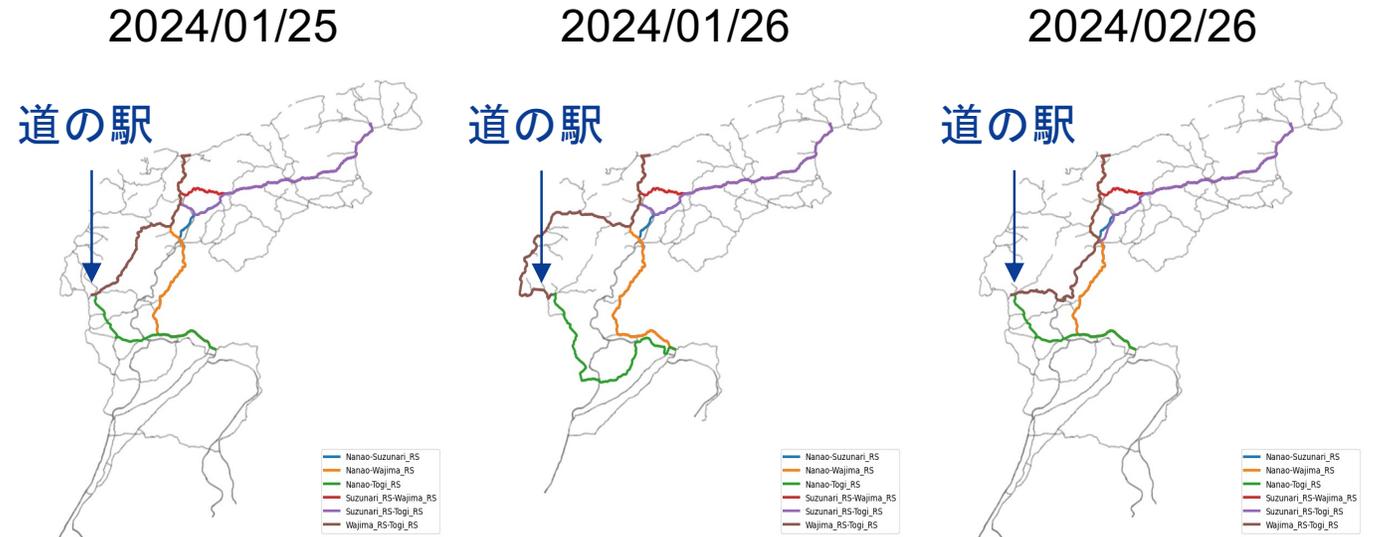
2024-01-12
Shortest Paths on 2024-01-12

最短経路（距離ベース）の経時変化

輪島市役所，珠洲市役所，七尾市役所，穴水町役場といった拠点間の最短経路は2024/01/12以降，変化なし。
2024/01/12以降，拠点以外へのアクセス確保が著しい。

※ 渋滞に伴う旅行時間の変化や規制は未考慮
