道路網被害と交通実態の把握

1. 被災と復旧の経緯
2. ビッグデータ分析からの知見

浅田拓海（室蘭工大）、井料隆雅（東北大）、浦田淳司（筑波大）、
佐津川功季（金沢大）、力石真（広島大）、福田大輔（東京大）、
山口裕通（金沢大）

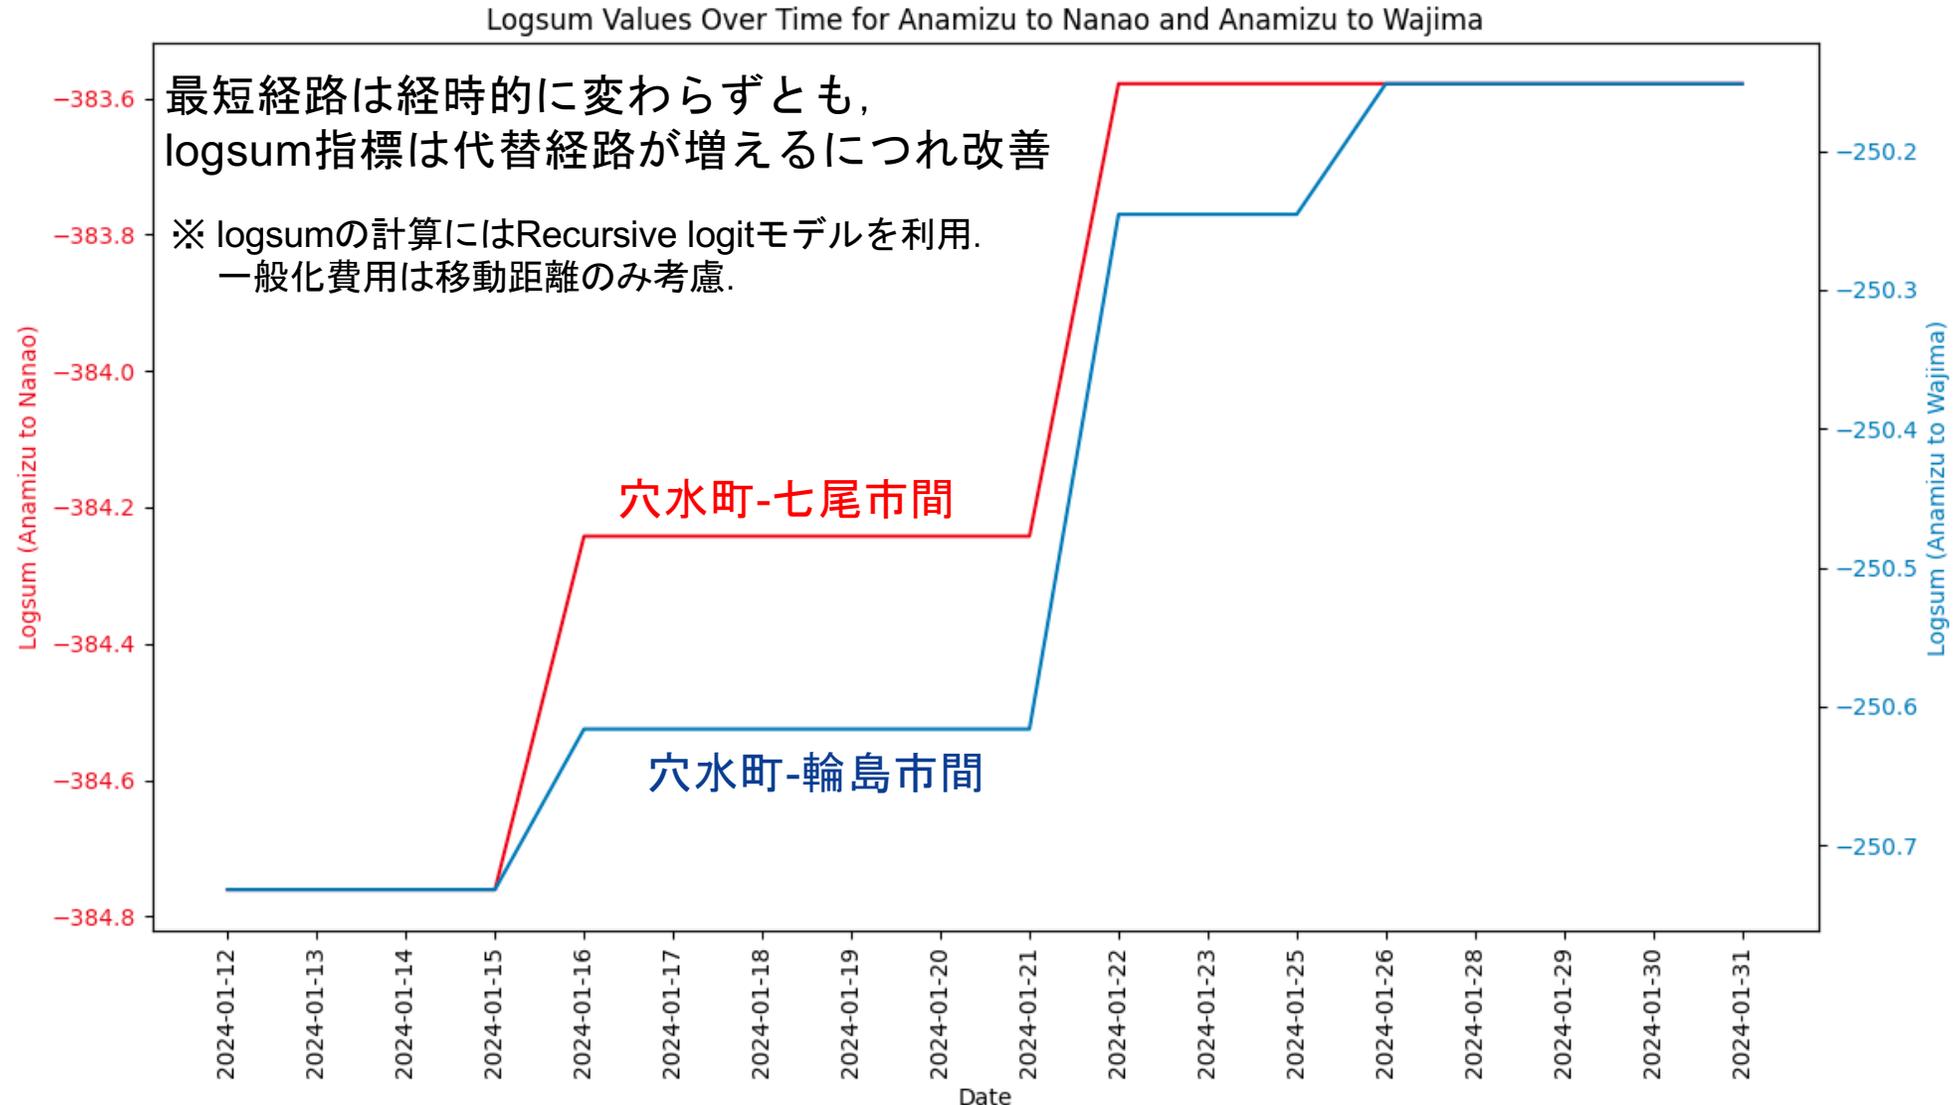
道路網復旧に伴うアクセシビリティ（logsum）の改善

※ emergency_restored_section.geojsonとDRMを空間結合し図示。交通規制等未考慮。

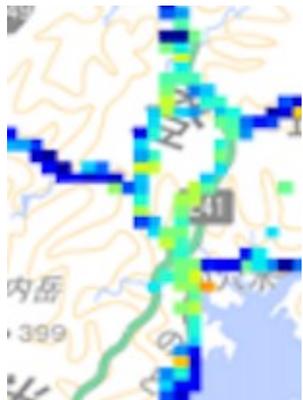
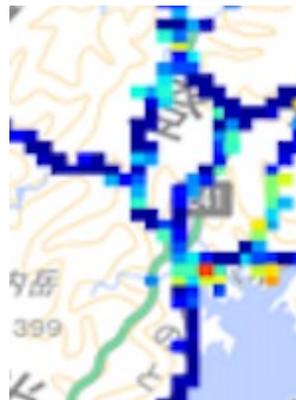
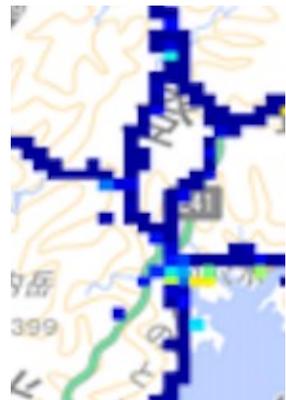
分析1：車両の走行速度の分布の比較

各測位点の速度データを3次メッシュ単位で単純平均し，それを地図上に可視化する。

交通障害の状況とその改善の過程を俯瞰することができる。

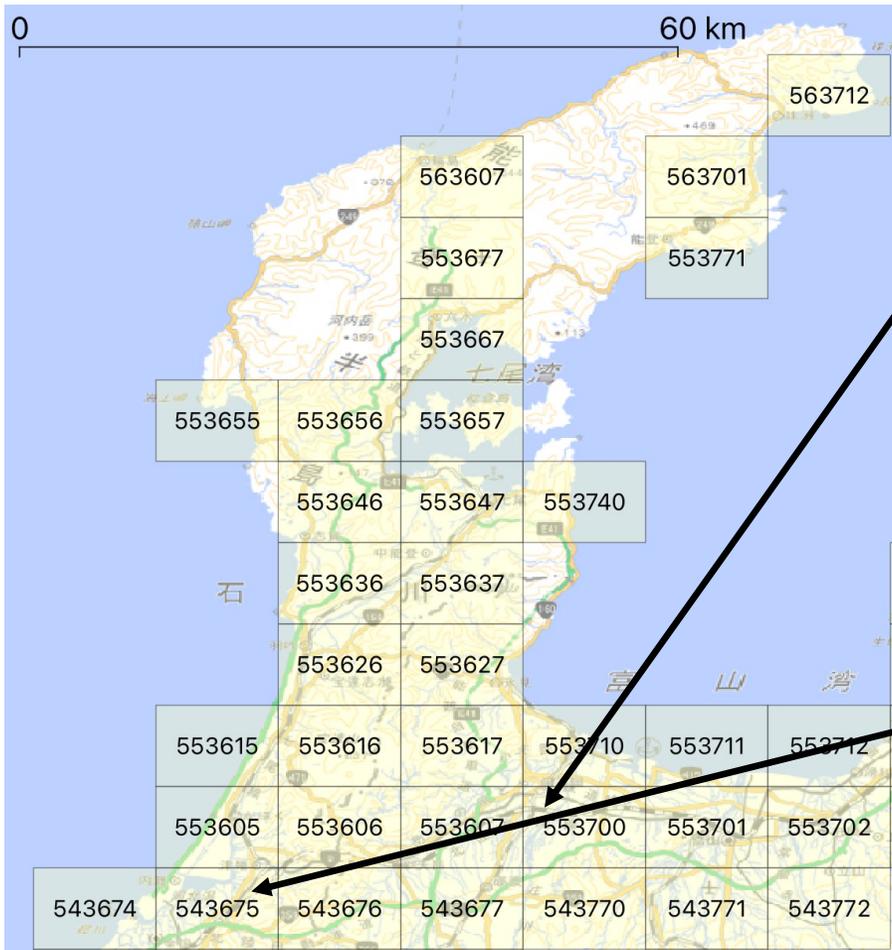
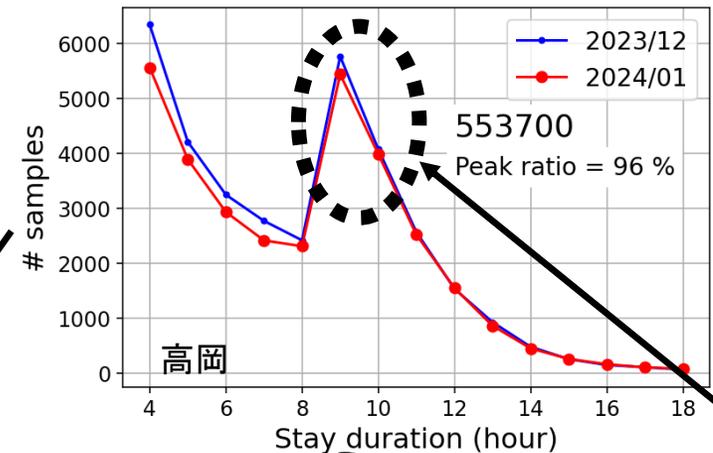
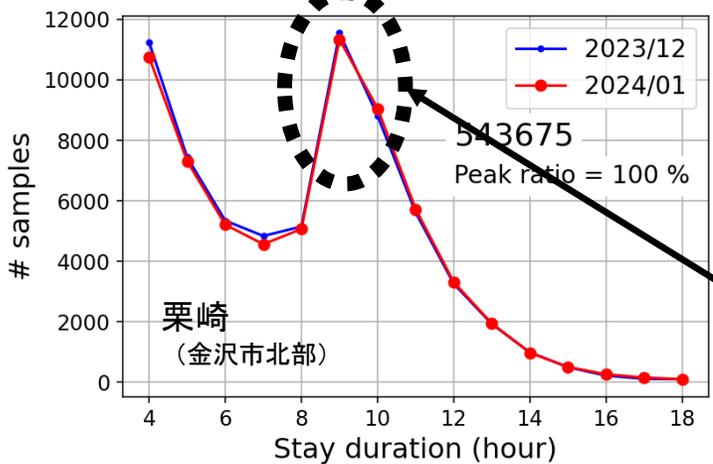
分析2：車両の滞在時間の分布の比較 2つの測位点間が1.5km未満で、かつ滞在時間が10分以上の場合、2点の中点を滞在点とみなす。滞在時間の分布を2次メッシュごとに集計する。滞在時間分布はその場所で車両の利用者がどのような活動を行っているか、その特徴を反映することが期待できる。

集計期間：
2023/12の31日と
2024/01の31日
2023/12の月間滞在数2000以上の
2次メッシュのみを分析対象としている
RSU増設による影響は考慮していない

9-10時間にピークがある。
フルタイム勤務を反映して
いると考えられる

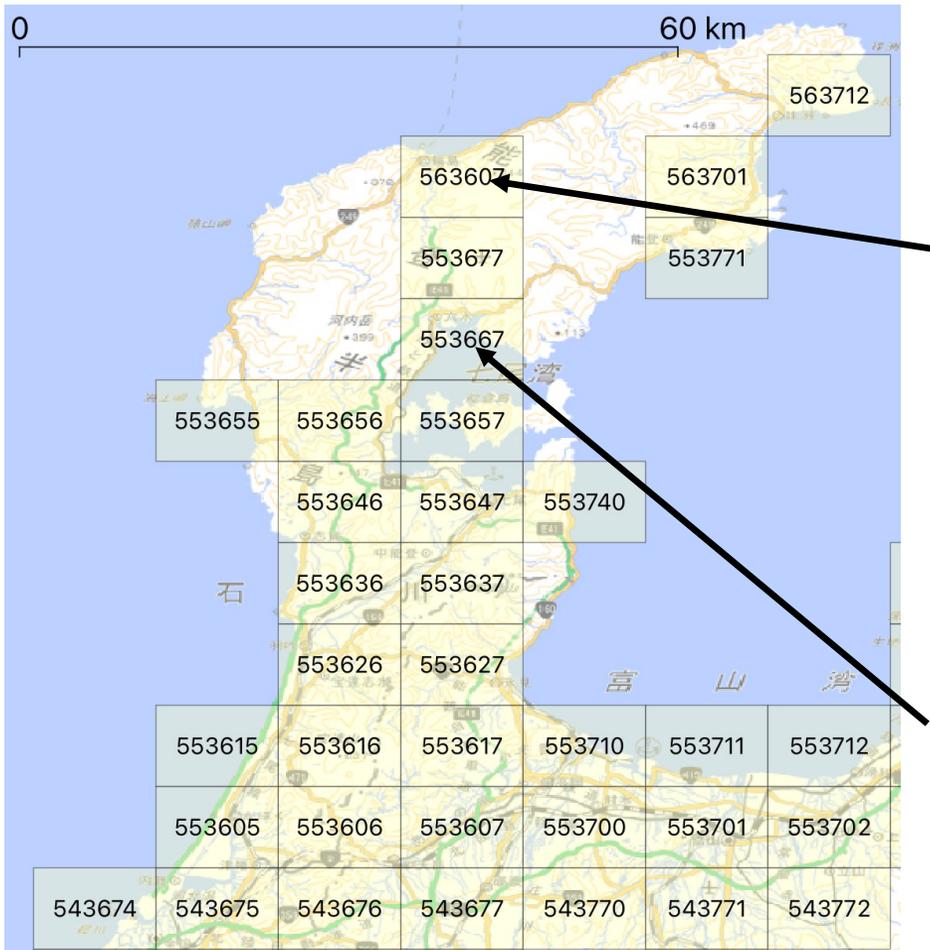
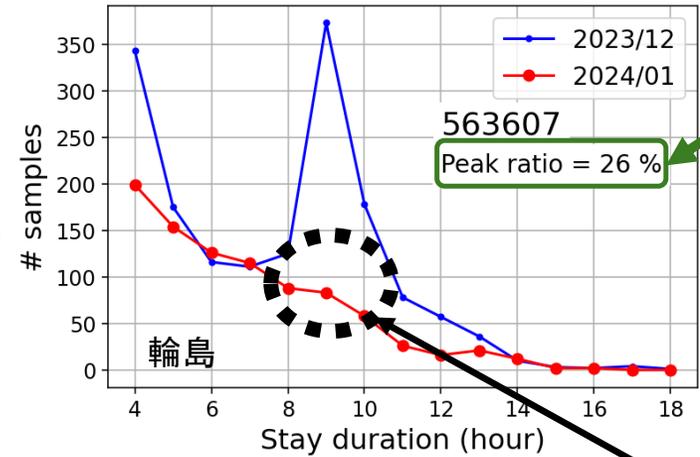
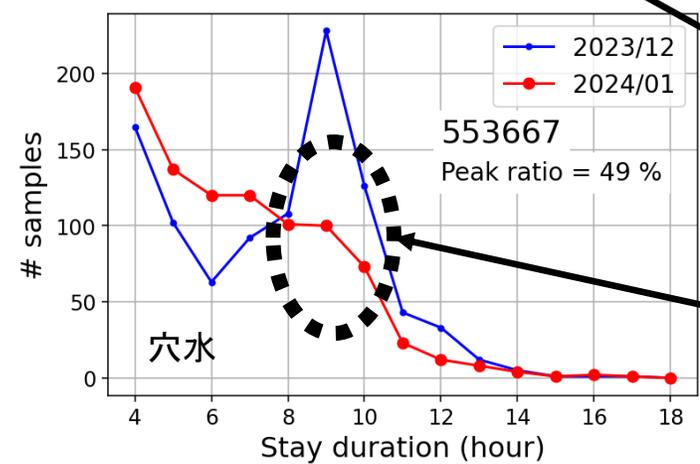
2023/12と2024/01のあいだの変化率を計算し地図上に可視化する。

ピークが消えている。通常の社会活動への支障の存在を示唆している。

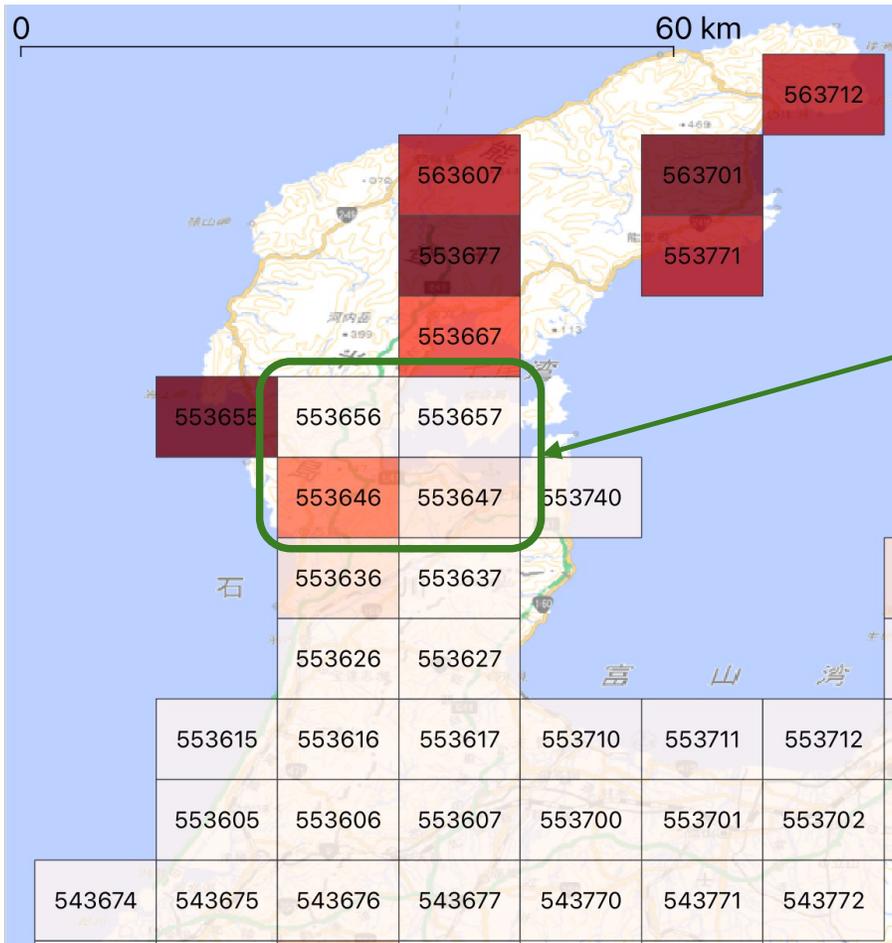
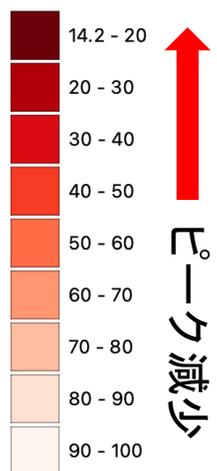
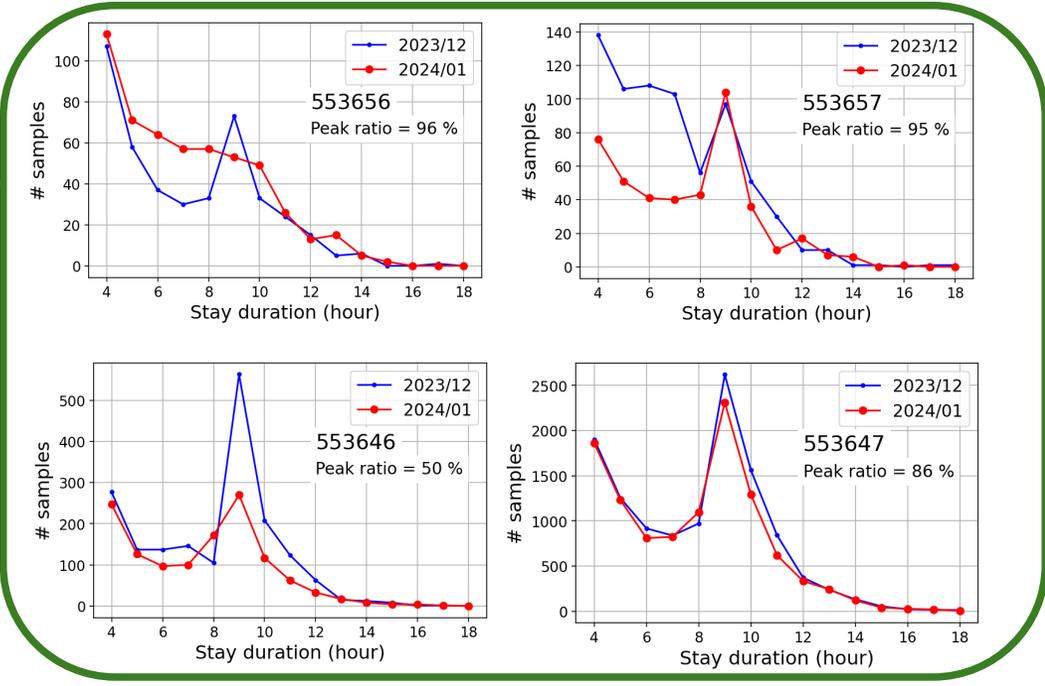
前後比(%)

能登半島北部での減少が目立つ

中部でも変化が見られる

継続して観測することにより、社会活動の復旧状況をモニタリングできる可能性がある。

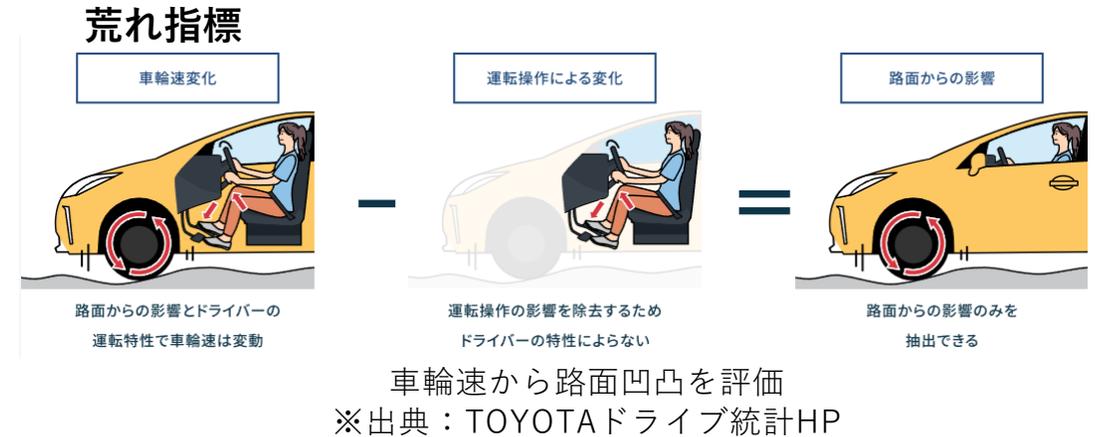
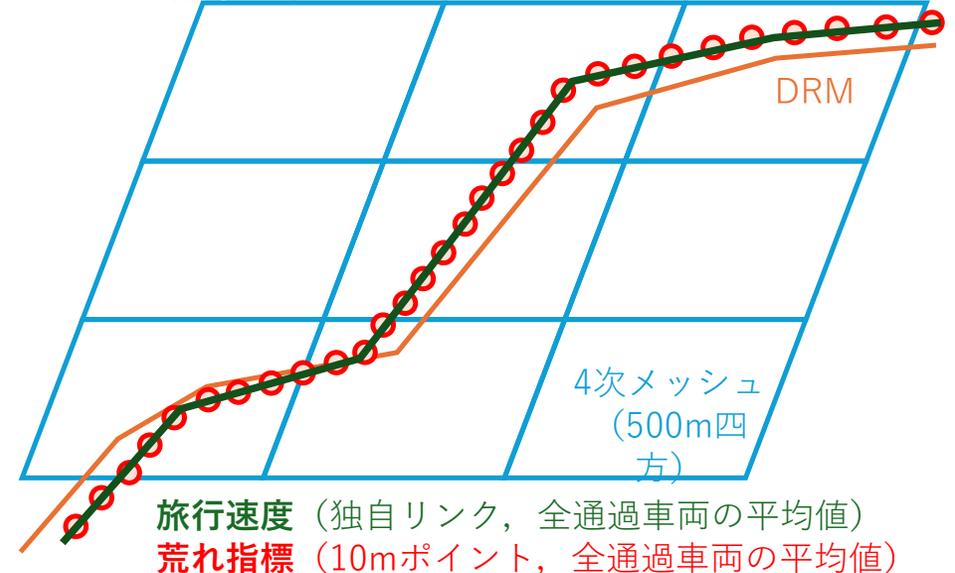
データ結合のイメージ

●データセット構築（4次メッシュ結合）

- ・DRM情報：メッシュ内支配リンクの値
- ・旅行速度：メッシュ内支配リンクの値
- ・荒れ指標：メッシュ内の最大値（局所的な段差を評価）

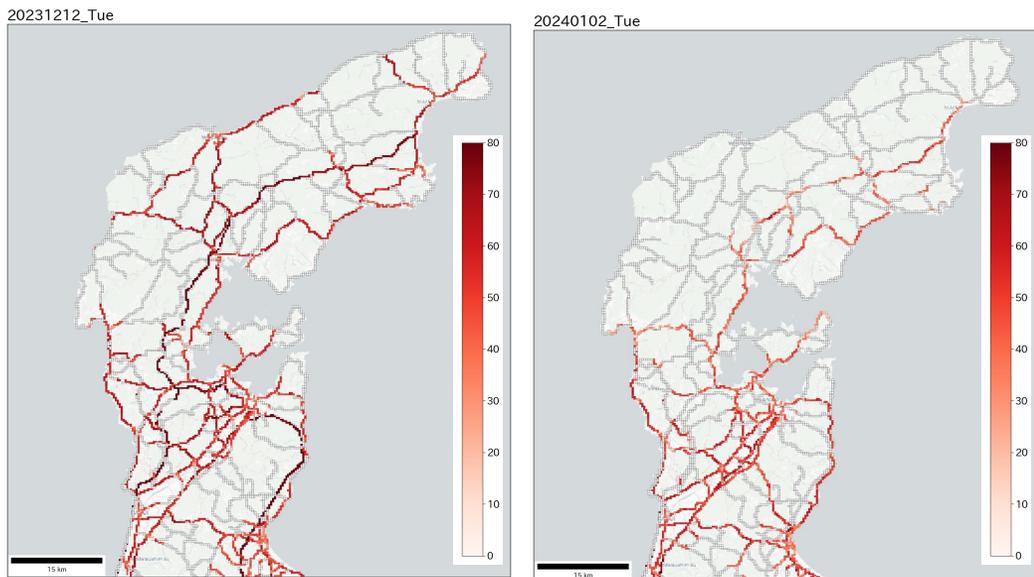
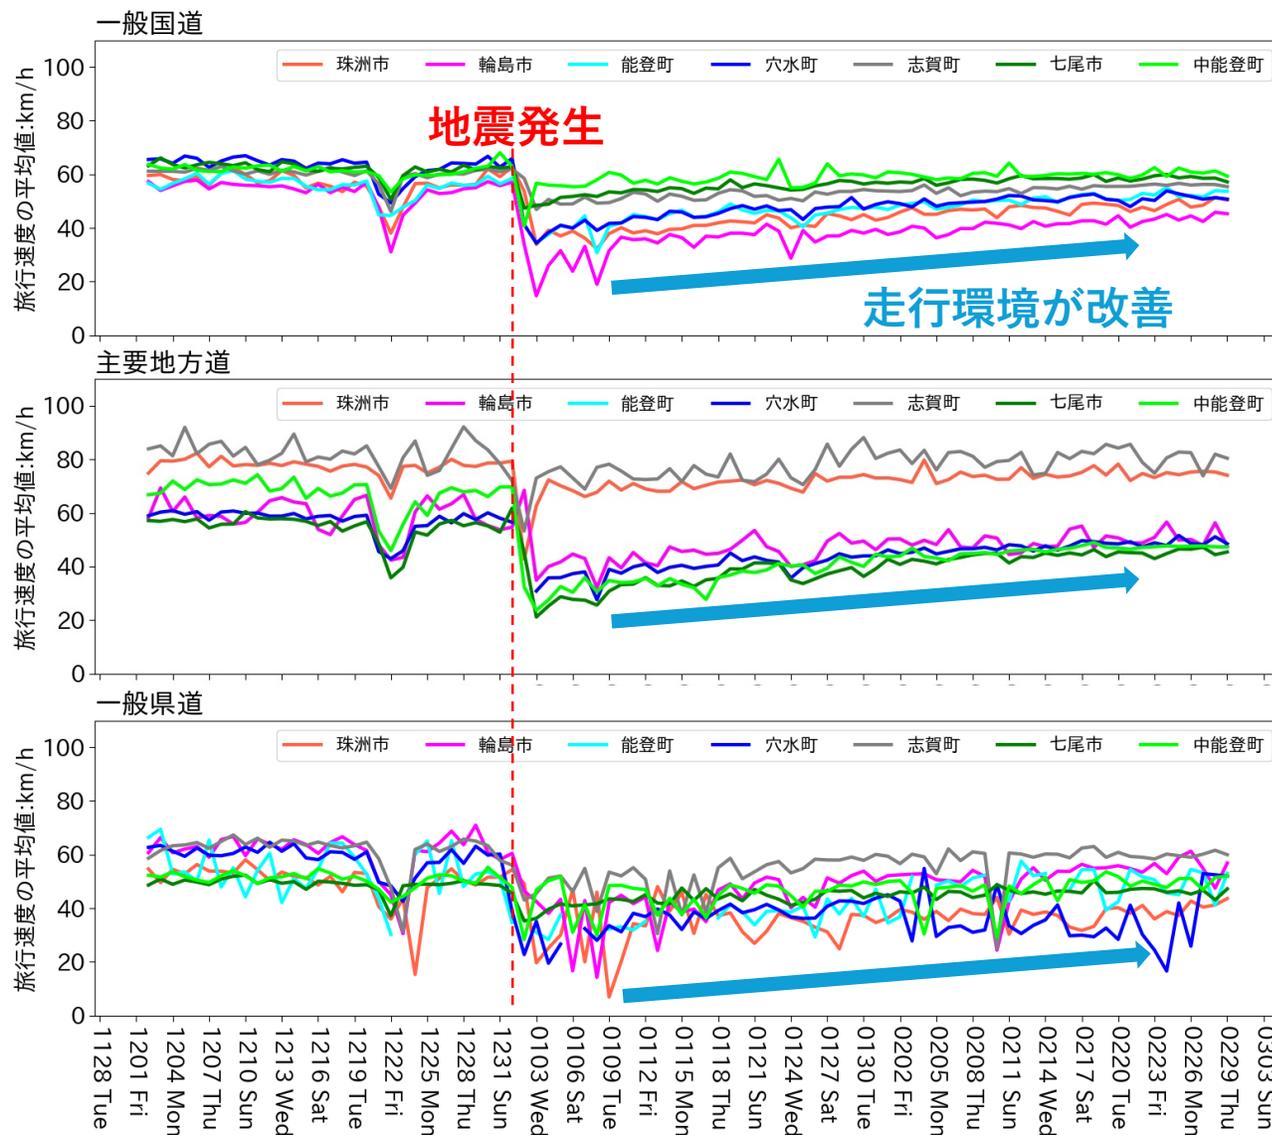
分析①：旅行速度の時系列変化

- 1月2日にほとんどの区間で速度減
- 珠洲道路や能登里山街道（志賀町）以外の主要地方道は大幅に速度低下
- 復旧等により速度が上昇している傾向
しかし、以前のレベルには達してない
→依然として残る路面の段差等の影響か

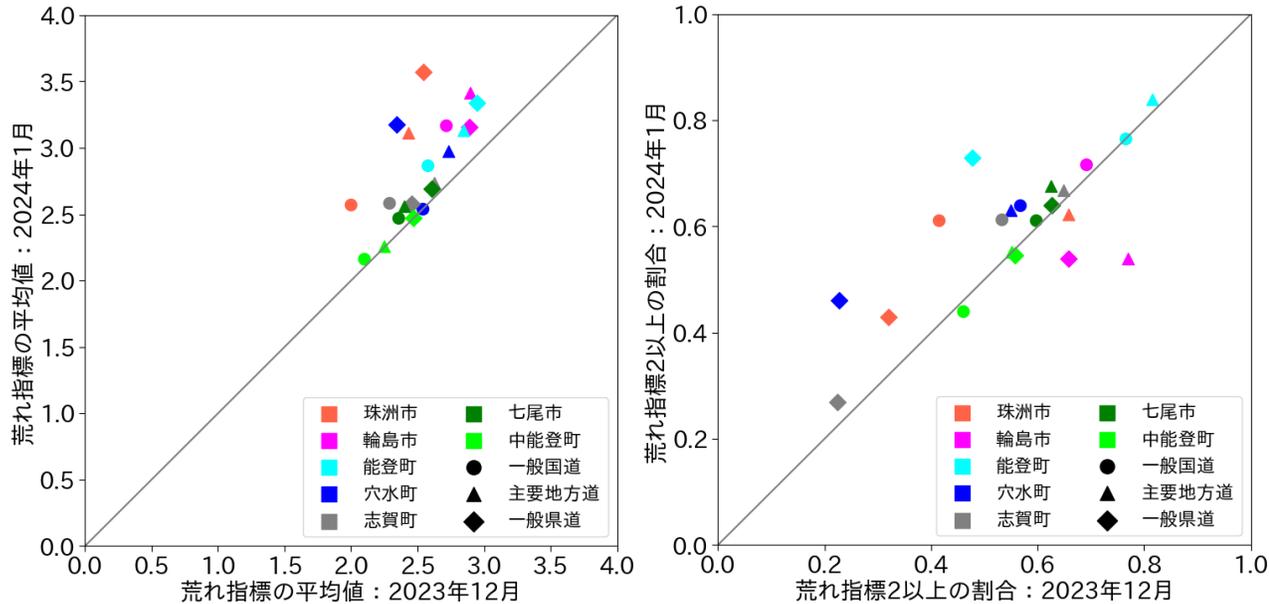
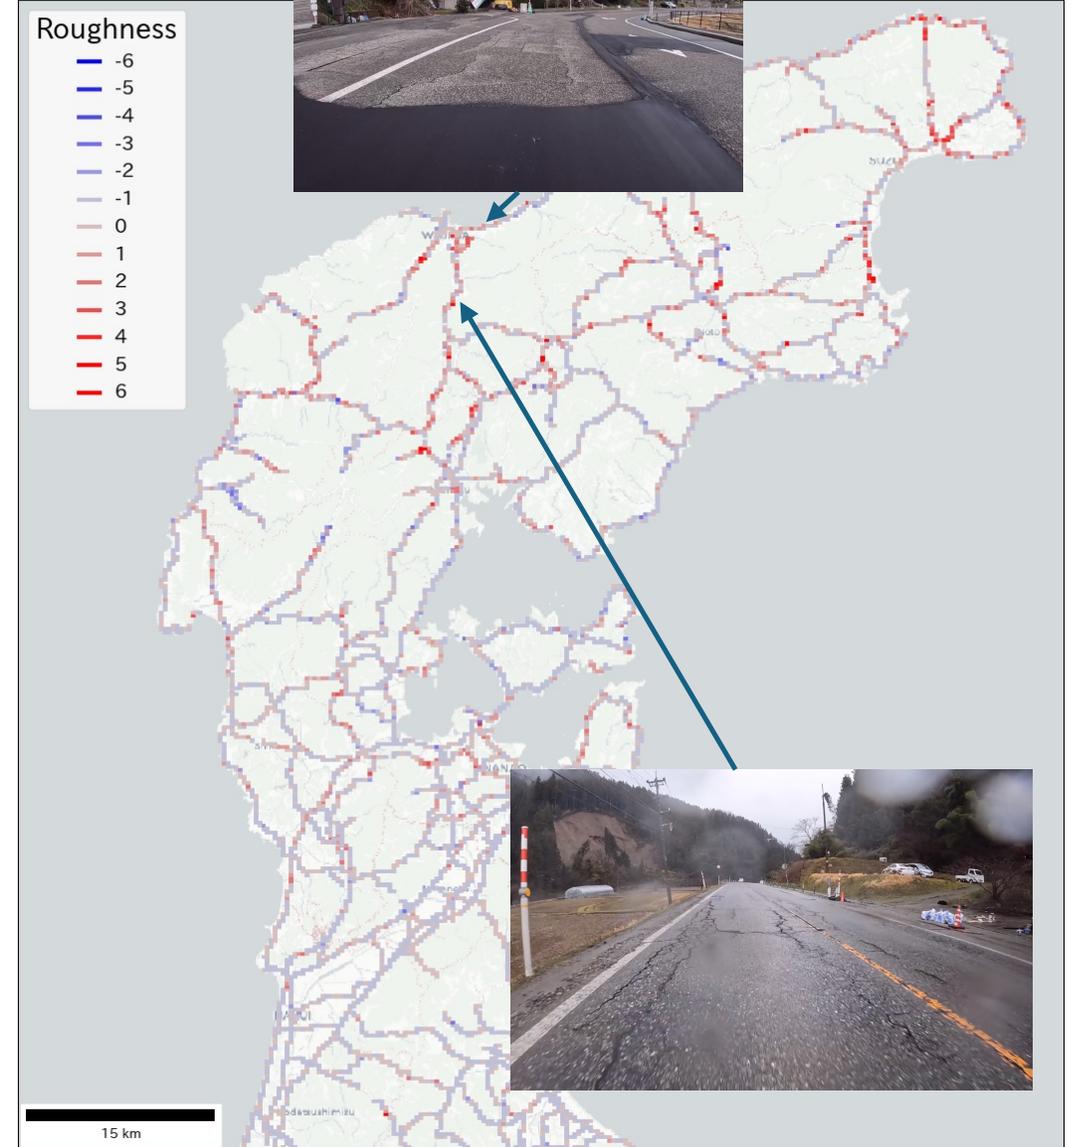
分析②：荒れ指標の時系列変化

- 地震後に多くの区間で荒れ指標が増加
- 特に、輪島市、珠洲市、能登町では大きく増加
- 舗装修繕段階（荒れ指標2以上とした）の区間も増加
- 現地調査で段差やひび割れを多数確認

→連続的な振動発生が速度低下に影響か？

写真は車載カメラで撮影（3月20日に浅田が撮影）
