熊本地震 復興計画調査団現地調査報告

復興計画調査団

円山琢也・柿本竜治・溝上章志・星野裕司・藤見俊夫・
田中尚人・羽藤英二(熊本大学)

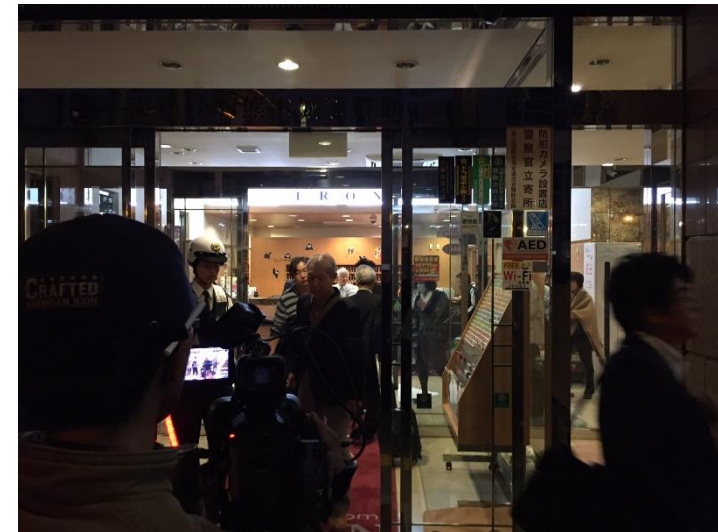
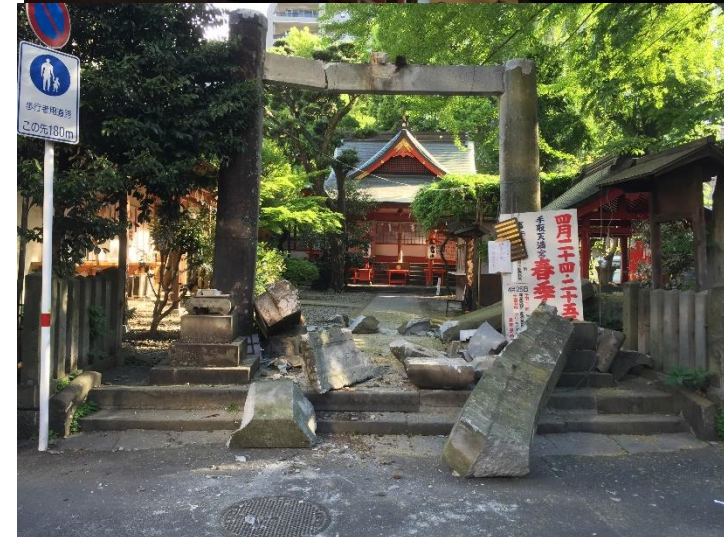
人的被害：長期避難と小規模自治体

- 死者49人（益城20人、南阿蘇15人、西原村5人、熊本市4人、嘉島町3人、御船町1人、八代市1人）
- 崩壊した建物が多くはないにも関わらず、避難所への避難が多いことが大きな特徴。広域避難も多い。
- 14日の地震後で避難所への避難者数は熊本市だけで4302人を数える（熊本市ヒアリングより）

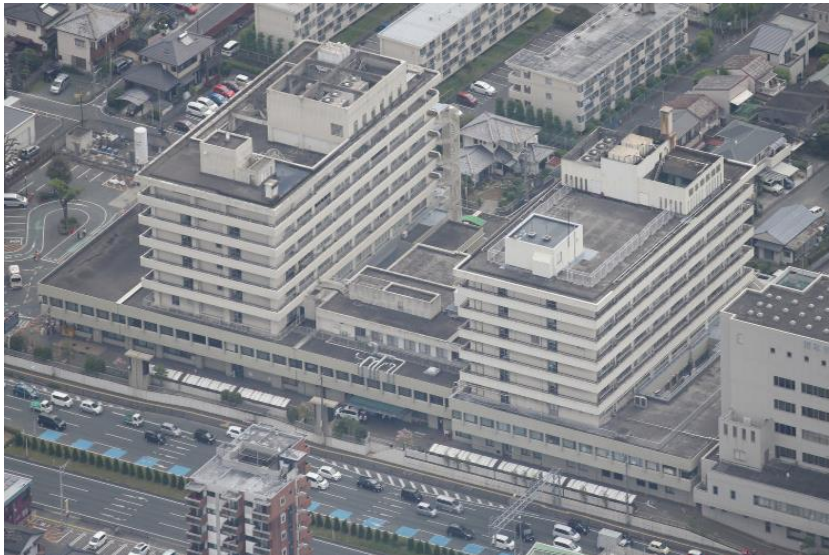
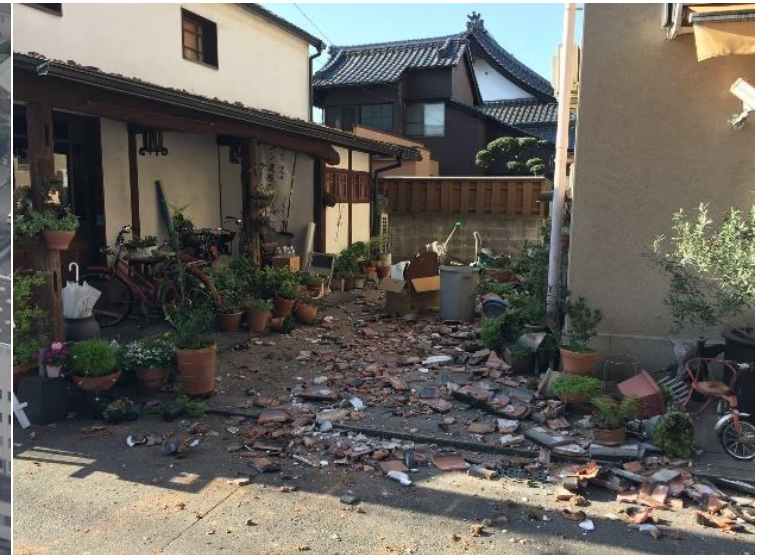
建築被害 拠点地震対策遅れ

- 熊本市立熊本市民病院では倒壊の恐れがあることから患者移送。希望ヶ丘病院、益城病院などでも患者避難するなど、重要施設の地震対策の遅れが原因。
- 南阿蘇村の阿蘇キャンパス付近に所在する学生アパートが倒壊。12名が生き埋め、男女2名の死亡確認。
- 西原村の農業用ダム・大切畑ダムでは大量の漏水が確認され、800人に避難指示。

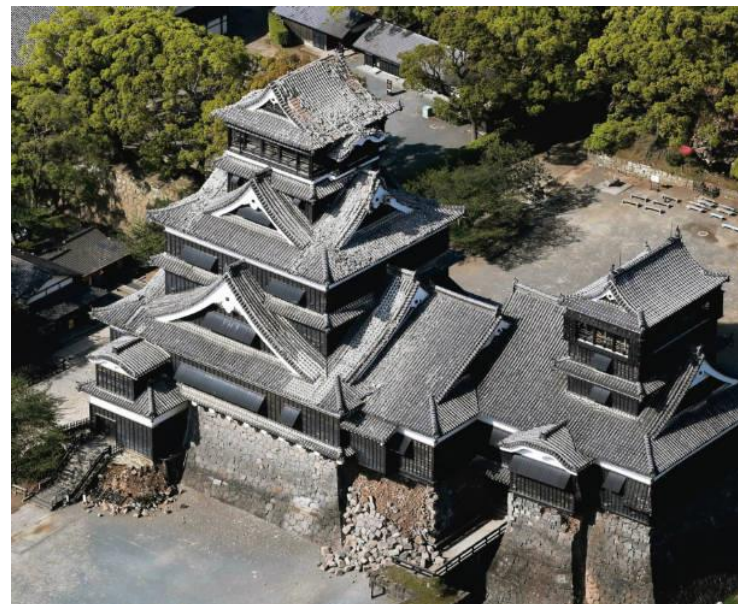
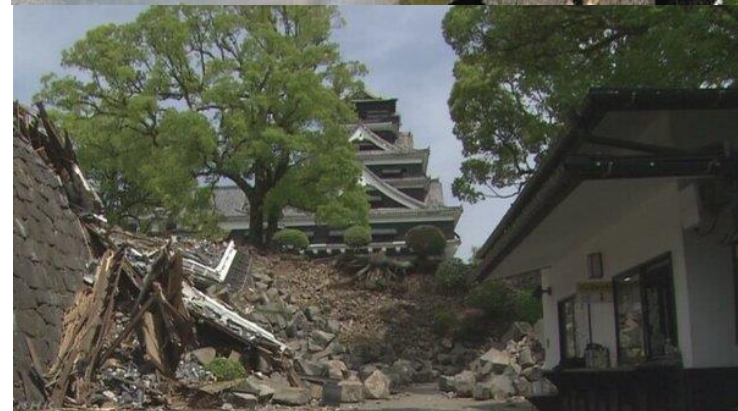
文化財被害 文化財-公園の総点検が必要

- 熊本城では、天守閣の屋根瓦が崩れ、石垣が多くの箇所折り重なるように崩れ、塀が100mに渡って倒壊。本震で重要文化財の東十八間櫓・北十八間櫓が倒壊し、熊本大神宮の社務所を押し潰した。
- 阿蘇神社では、重要文化財の楼門と拝殿が全壊。
- 夜間の地震であったため、倒壊による死者は出なかったものの、見学型文化財における今後の対策が重要

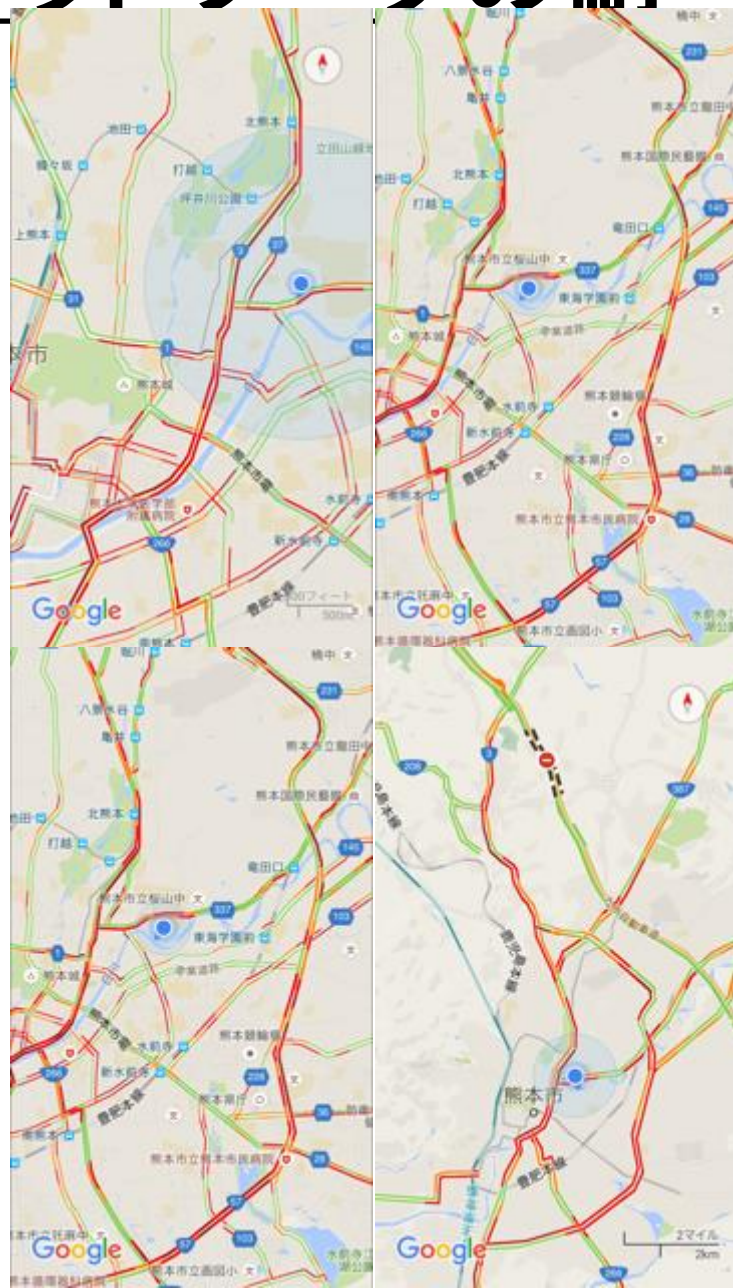
交通被害 高速交通ネットワークの耐 災害信頼性の再評価

- 14日の地震により九州新幹線と高速道路が寸断、16日の本震により滑走路は無事であるにも関わらずターミナル天井が崩落したことで航空ネットワークが寸断。
- 但し、滑走路は無事であることから自衛隊の利用可能。又高速道路から乗り継ぐことで代替一般道路を使って被災地へのアクセスも可能。南阿蘇では橋梁が崩落した結果、代替ルートへの大幅な迂回が必要。**高速交通ネットワークの耐災害信頼性の再評価が必要。**16日時点でガソリンや物資購入のための市内一般道路での渋滞が著しく、グリッドロック現象が発生(図は4月25日月曜昼)

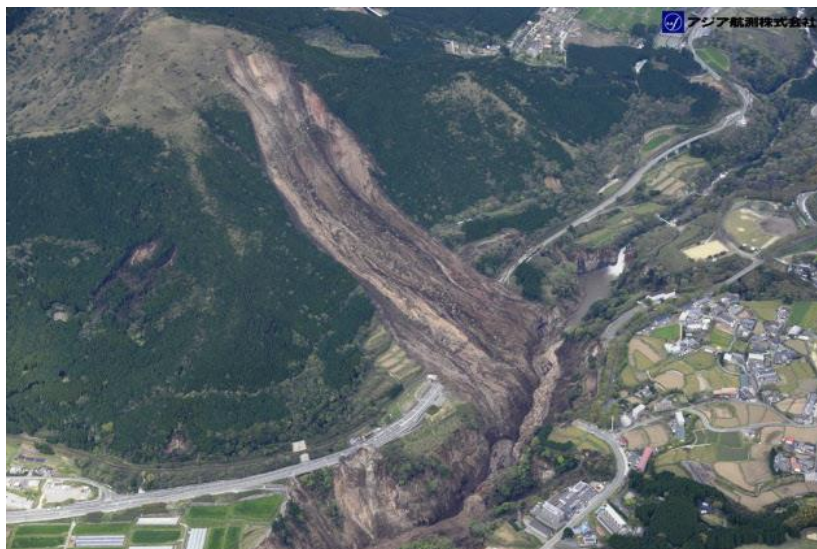
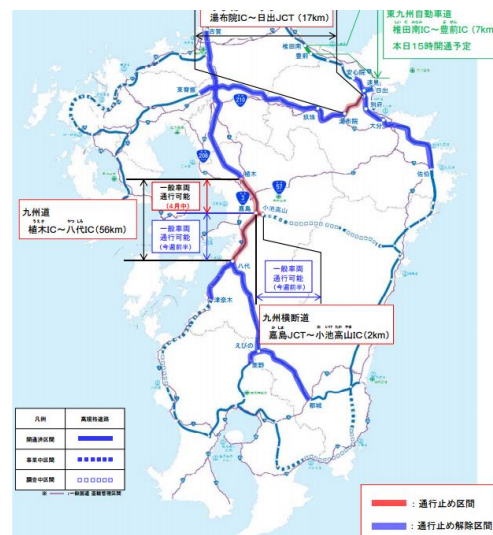
道路被害

- 九州自動車道では、南関ICとえびのICの間、植木IC - 松橋ICで通行止め。高速バス運休。益城熊本空港ICから松橋ICの間でのり面崩落、路面陥没、ひび割れ等が発生。
- 本震により阿蘇大橋(国道325号)、俵山トンネル(熊本県道28号熊本高森線)が崩壊、国道57号も寸断。大分自動車道も湯布院ICから日出JCTの間でのり面崩落。

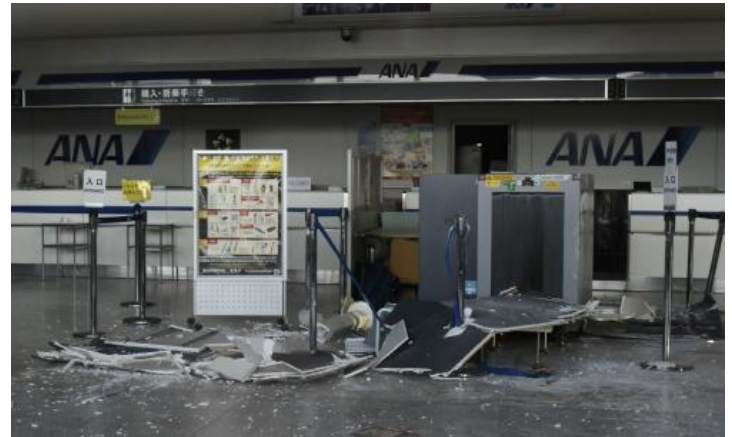
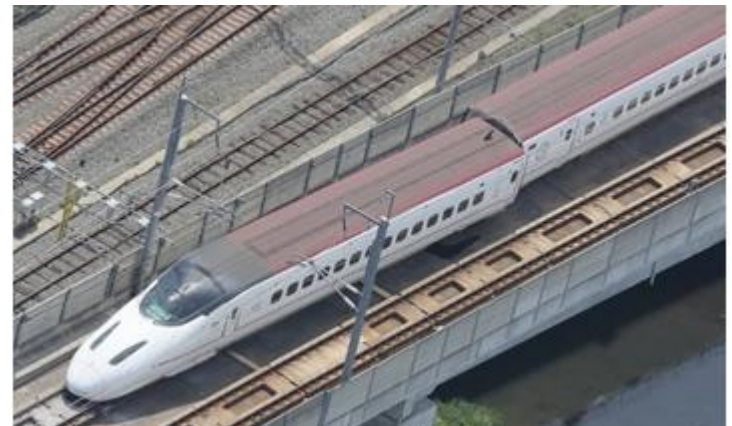
交通被害

- **鉄道**:九州新幹線では、下りの800系6両編成の回送列車が熊本駅から熊本総合車両所へ向かう熊本駅から南に約1.3kmの本線上で脱線。復旧見通し立たず。九州新幹線全線運転見合わせ。本震により、豊肥本線でも赤水駅を出発した回送列車が脱線。赤水駅 - 立野駅間で土砂崩れ発生。鹿児島本線や豊肥本線、肥薩線、三角線、くま川鉄道湯前線、南阿蘇鉄道高森線、肥薩おれんじ鉄道線運休。
- **航空**:本震で空港ターミナルビルの天井が落ちるなど建物に被害を受け、熊本空港発着の全便の17日までの終日運休。滑走路は使用可能。
