「2016年熊本地震」  
土木学会西部支部 緊急調査団報告

熊本大学大学院  
先端科学技術研究部  
柿本 竜治

# 熊本地震の概要

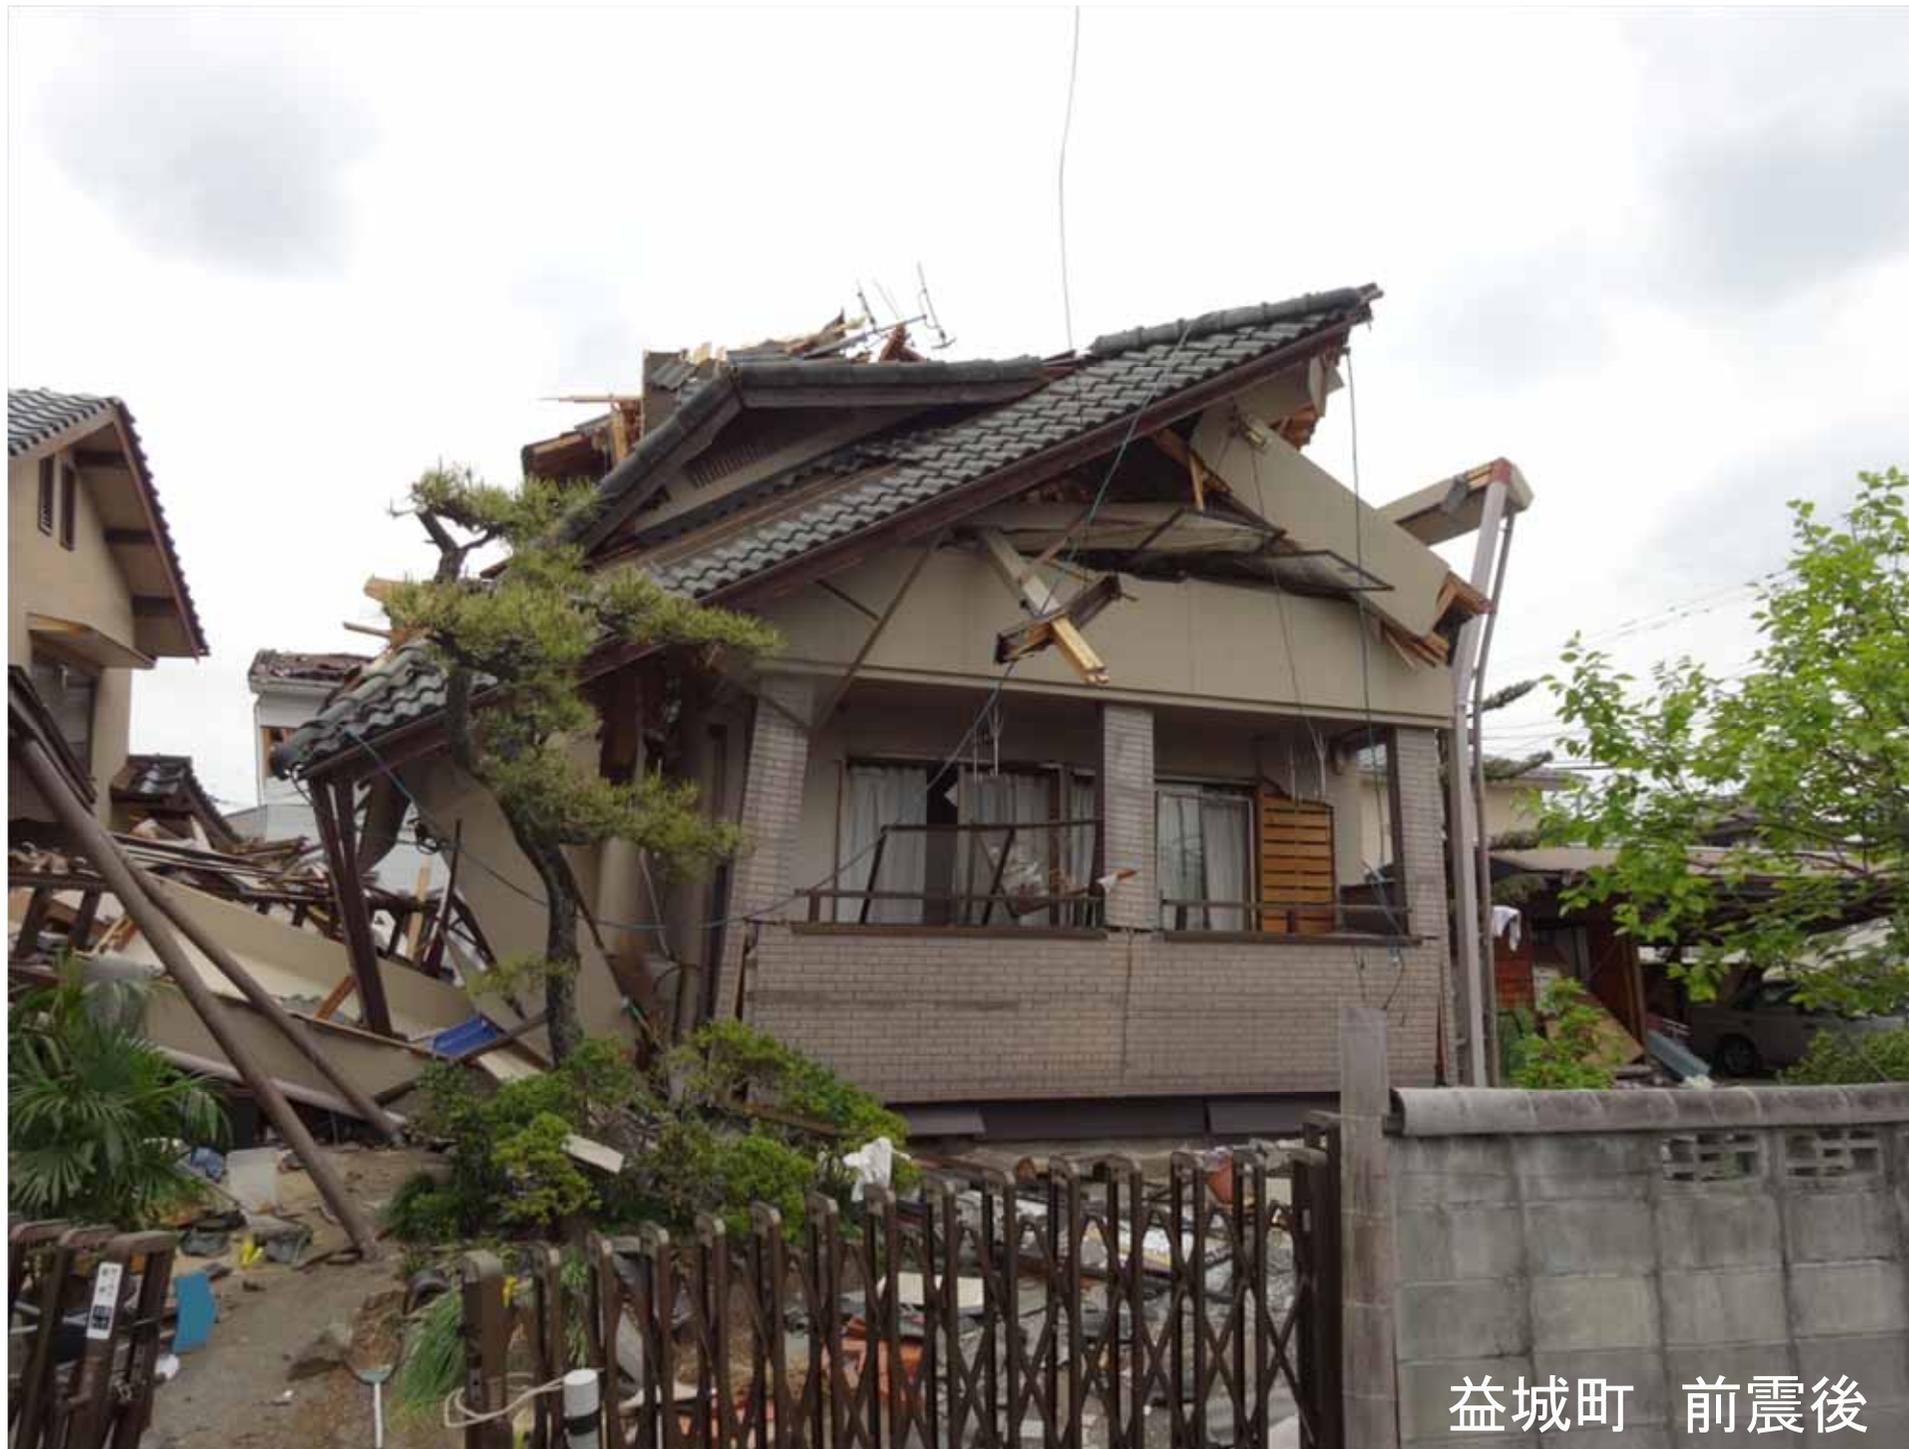
益城町 前震後

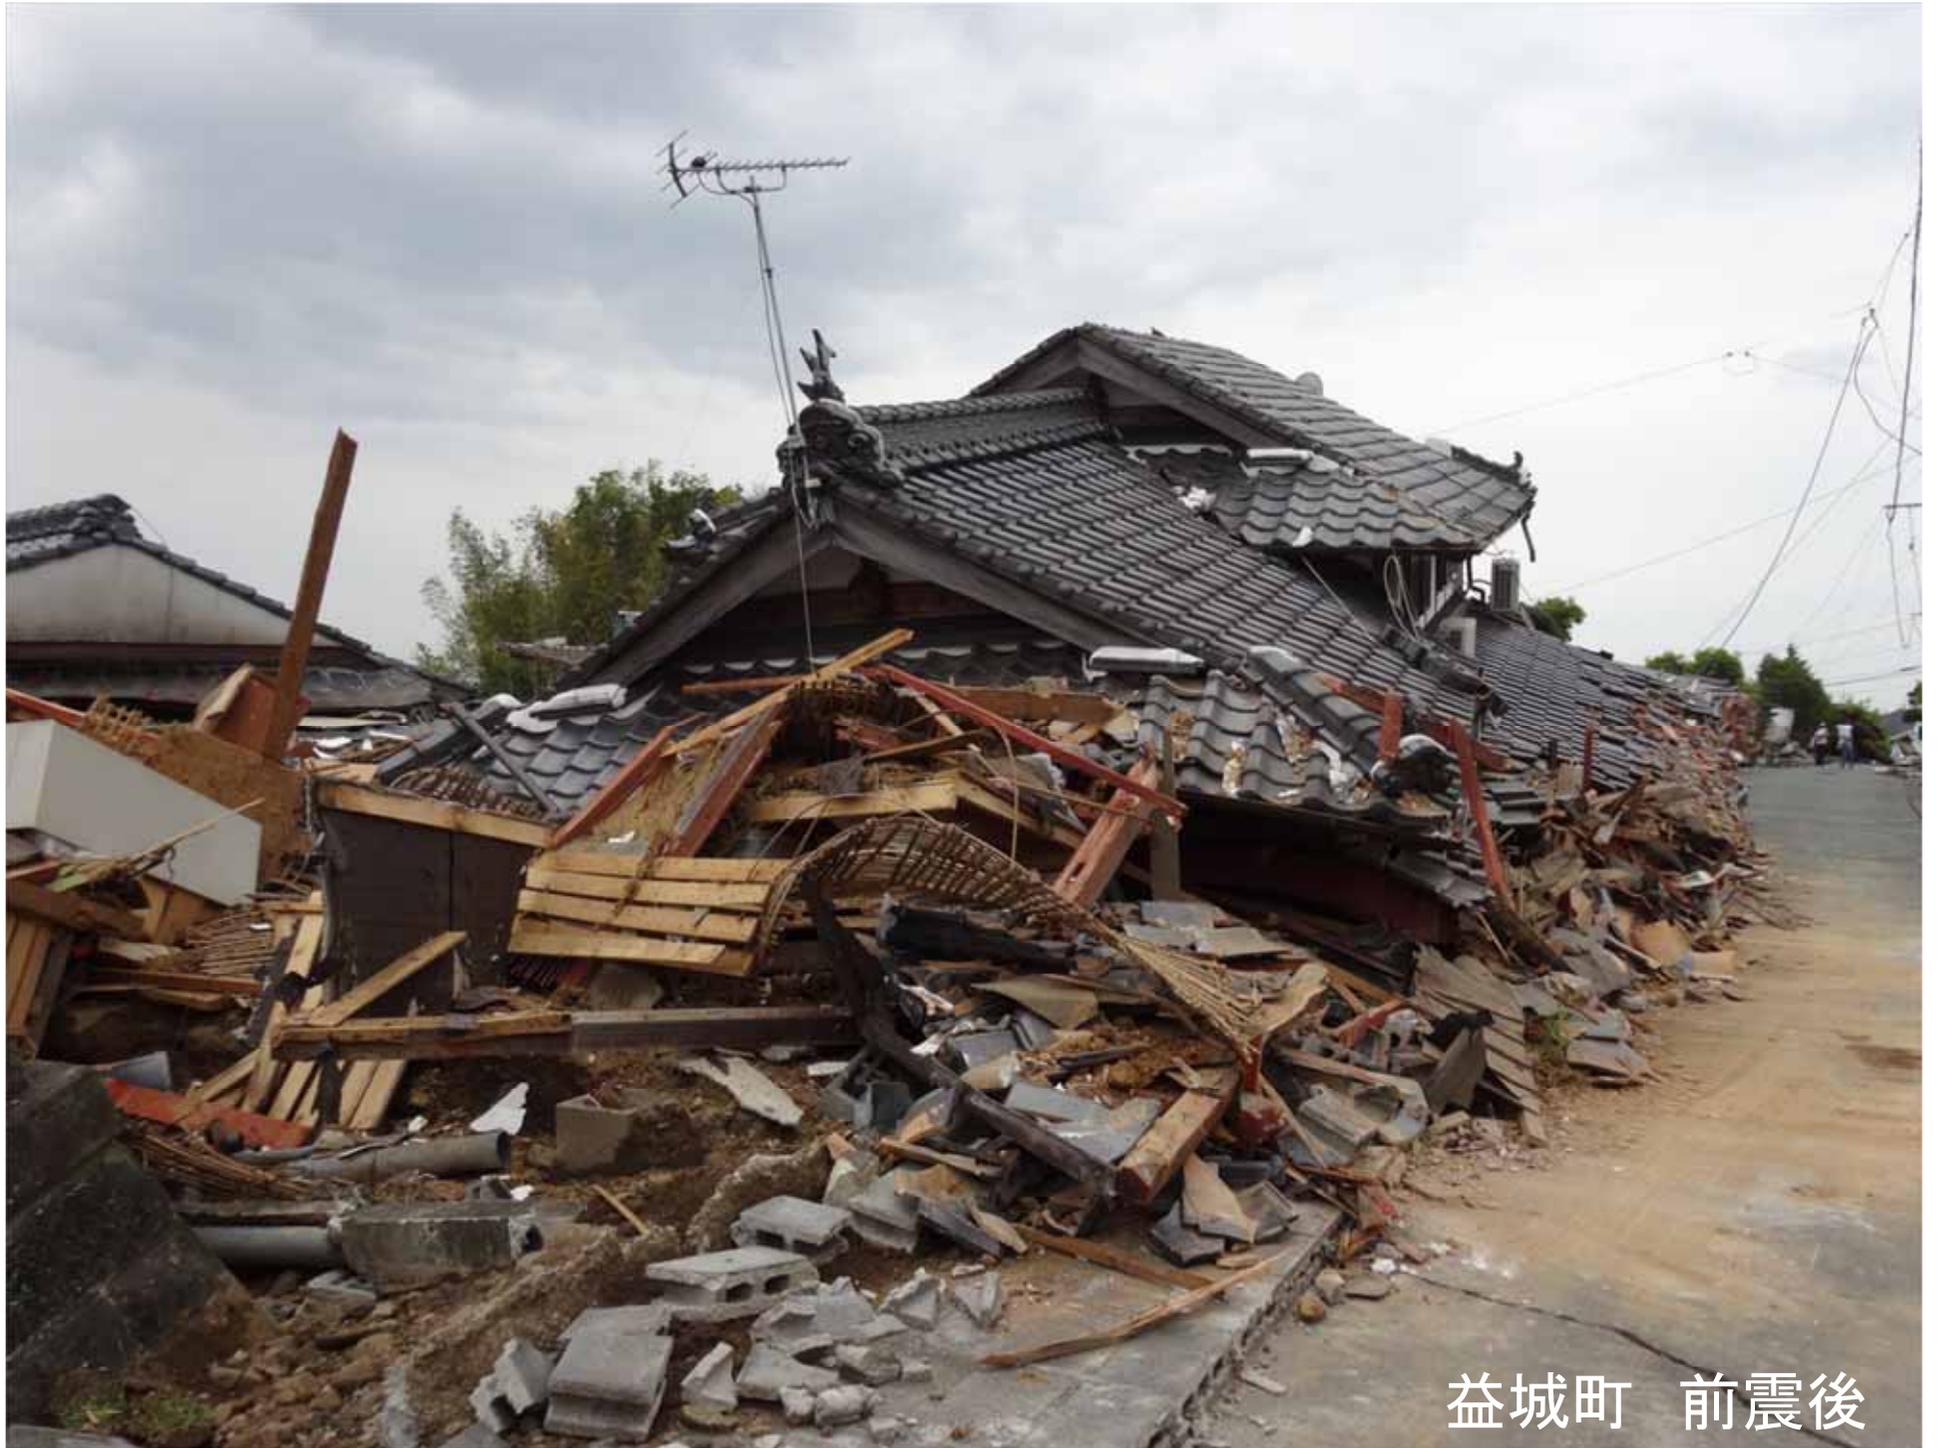
益城町 前震後

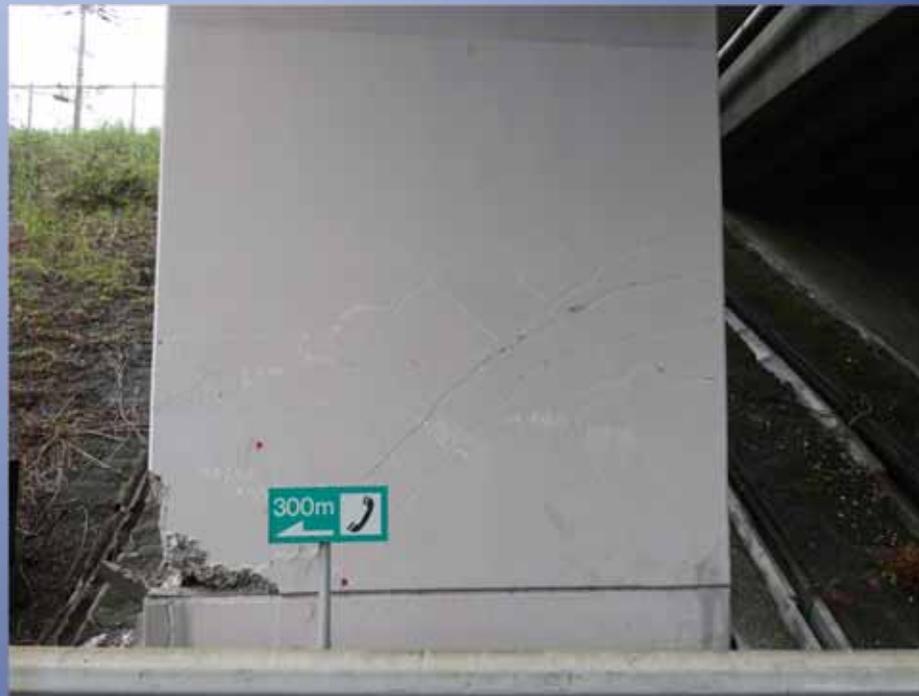
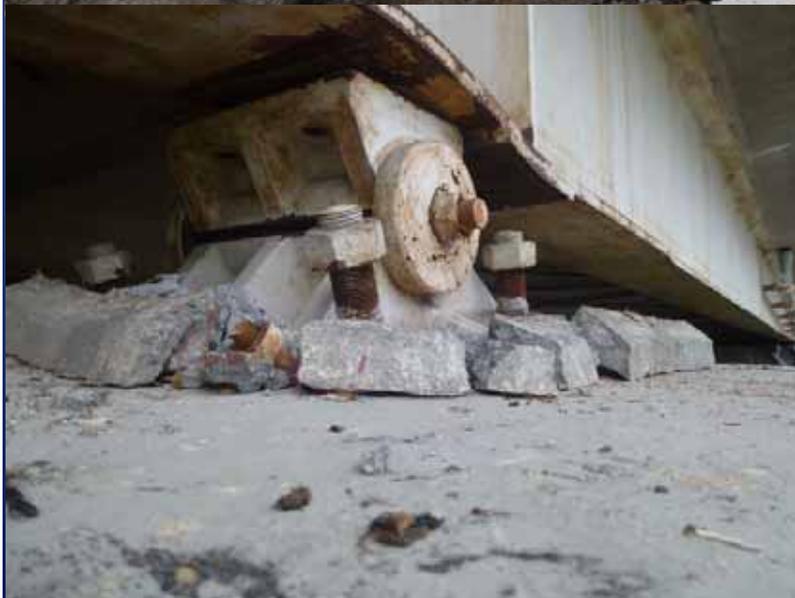
# 九州自動車道 木山川橋(益城熊本空港IC～嘉島JCT間)

鋼製ピン支承を止めているボルトの  
抜け出し

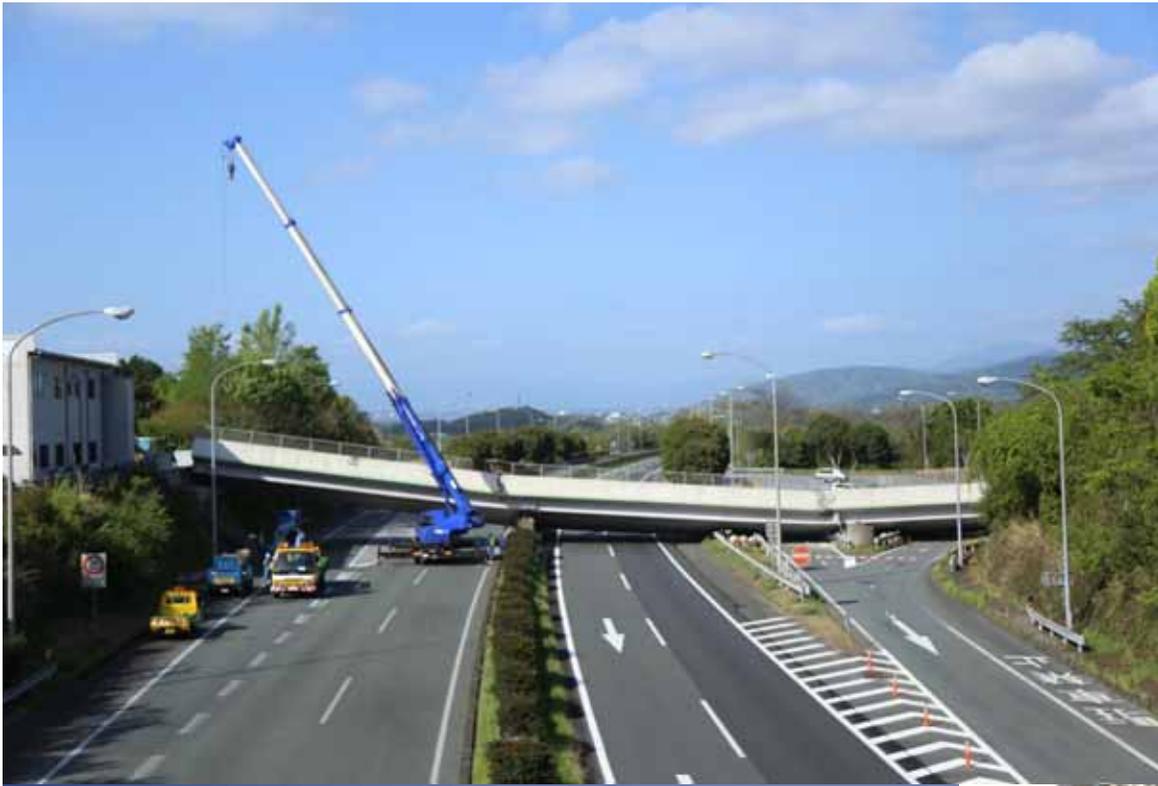
九州自動車道 緑川PA付近 跨道橋(府領第一橋)

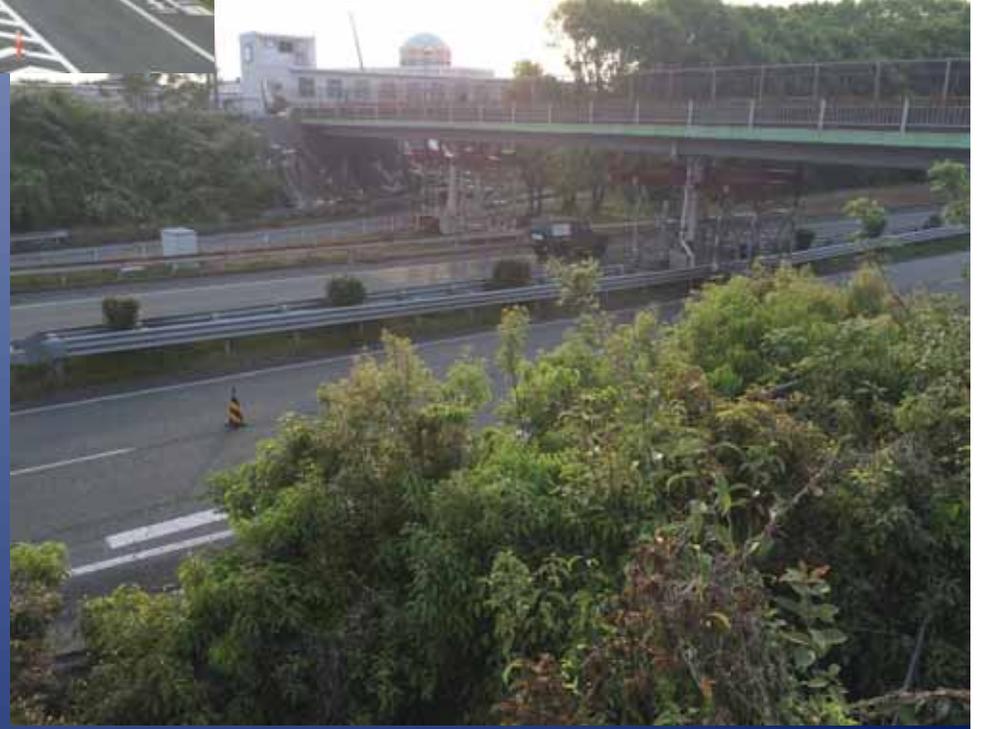
九州自動車道 熊本IC付近 跨道橋(神園橋)  
植木ー益城IC間は緊急車両は通行可

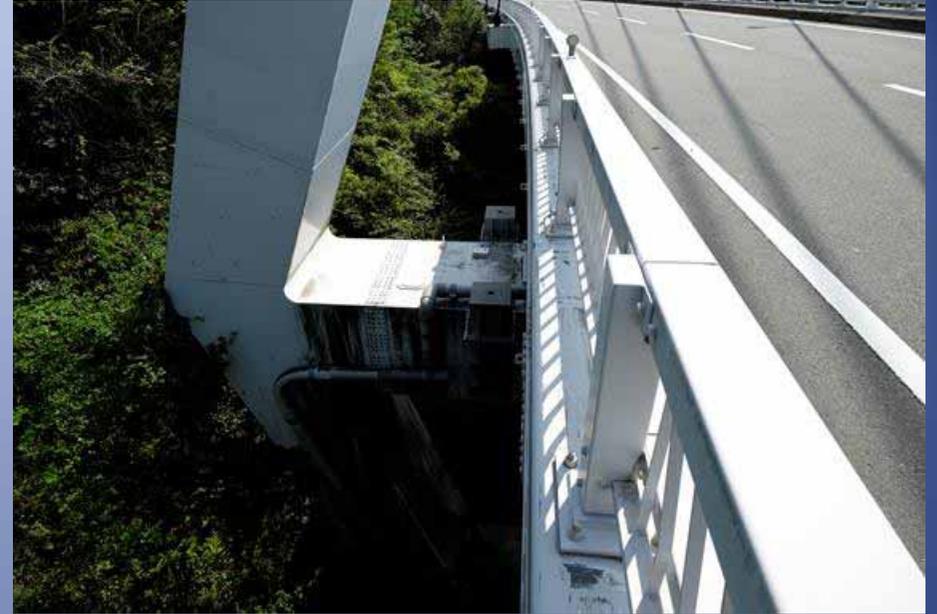
大きく桁が動いている

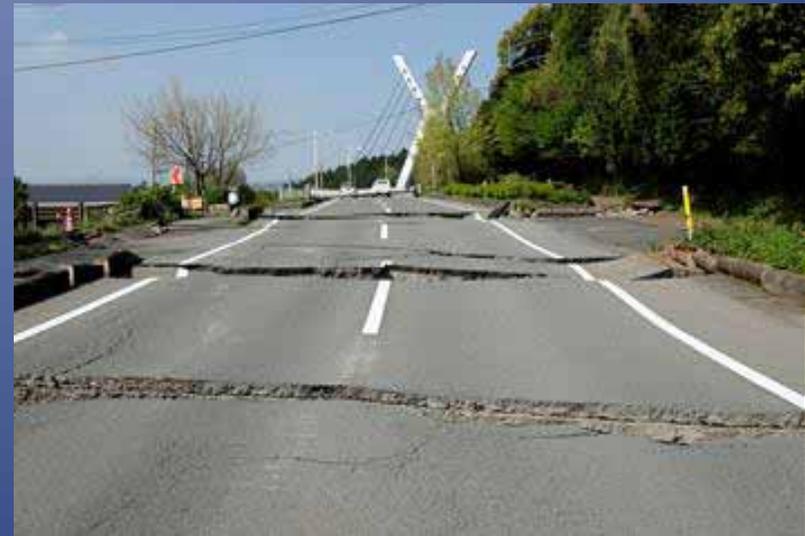
断層群がみられる

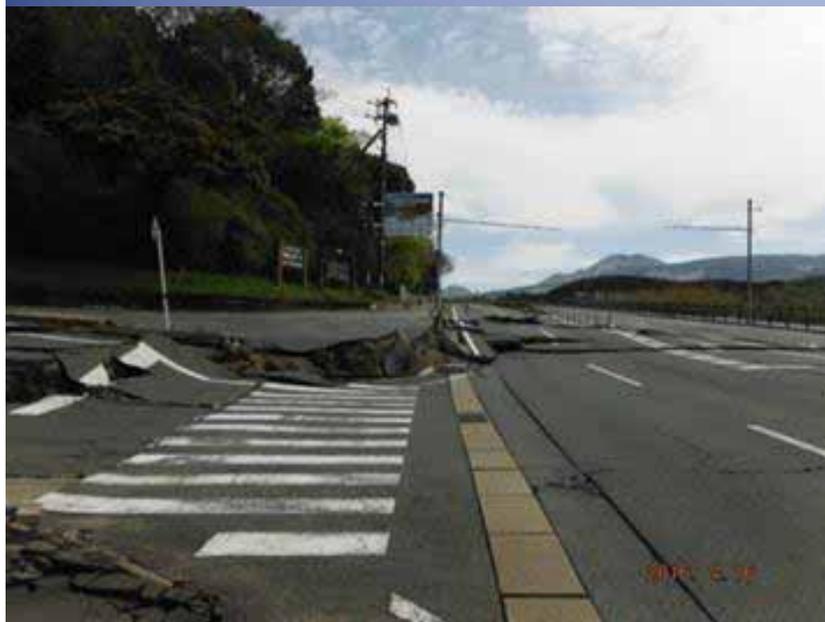
# 国道57号線(南阿蘇村立野)

国道57号への側道の陥没

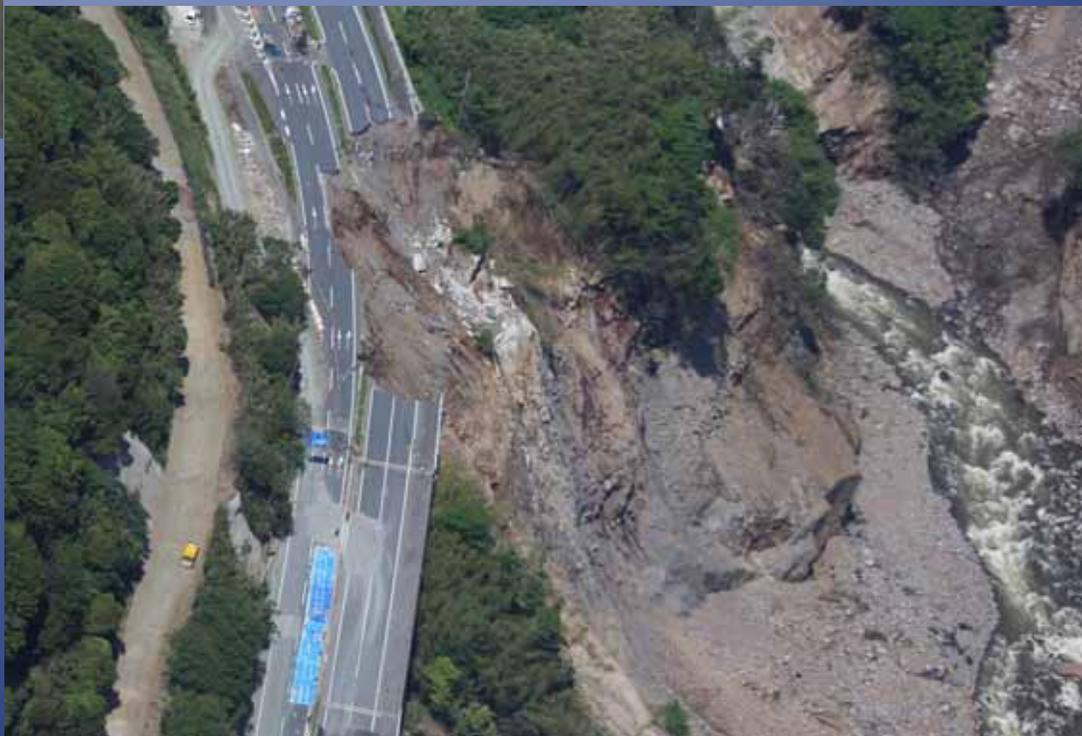
道路ごと斜面崩落

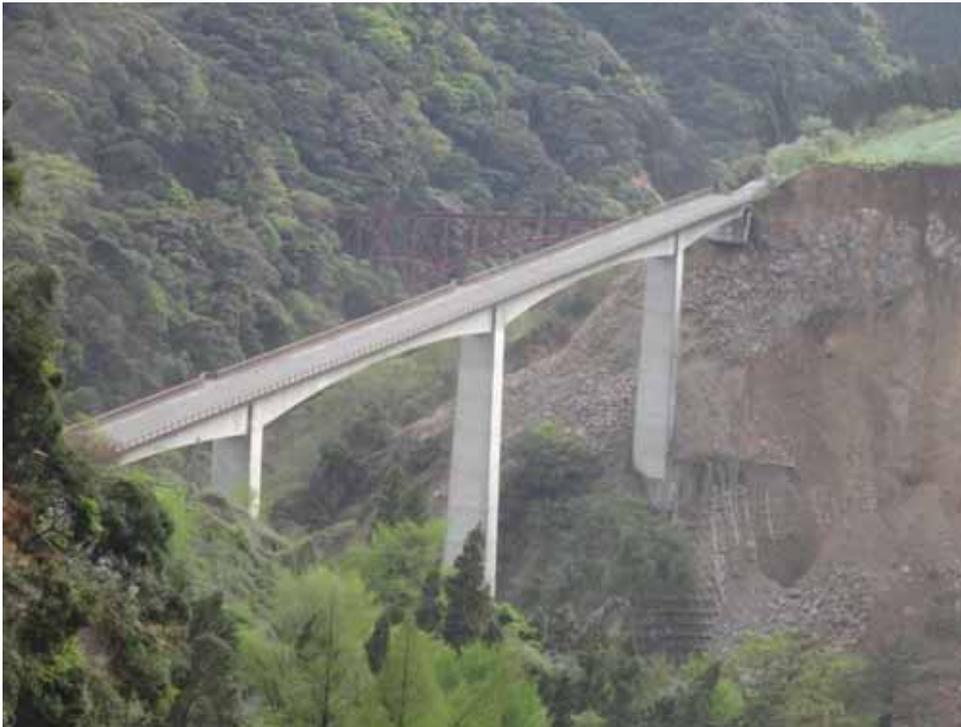
阿蘇長陽大橋

路面のひび割れ

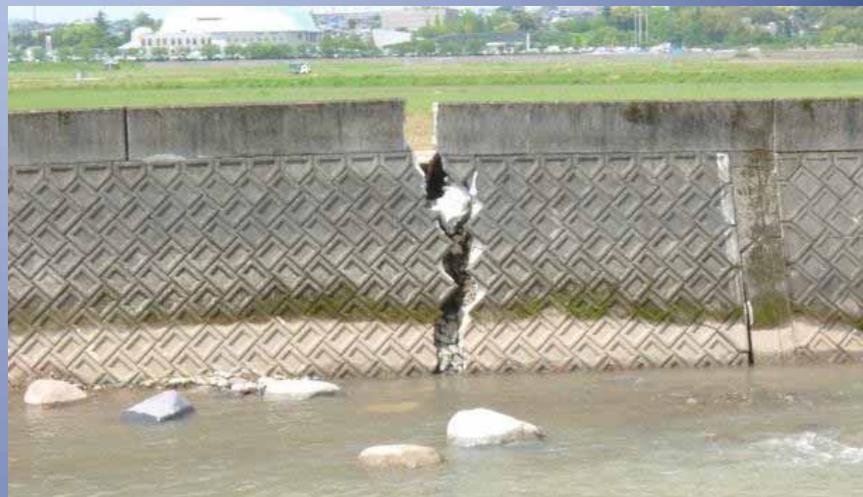
木山川支川赤井川

護岸の損壊

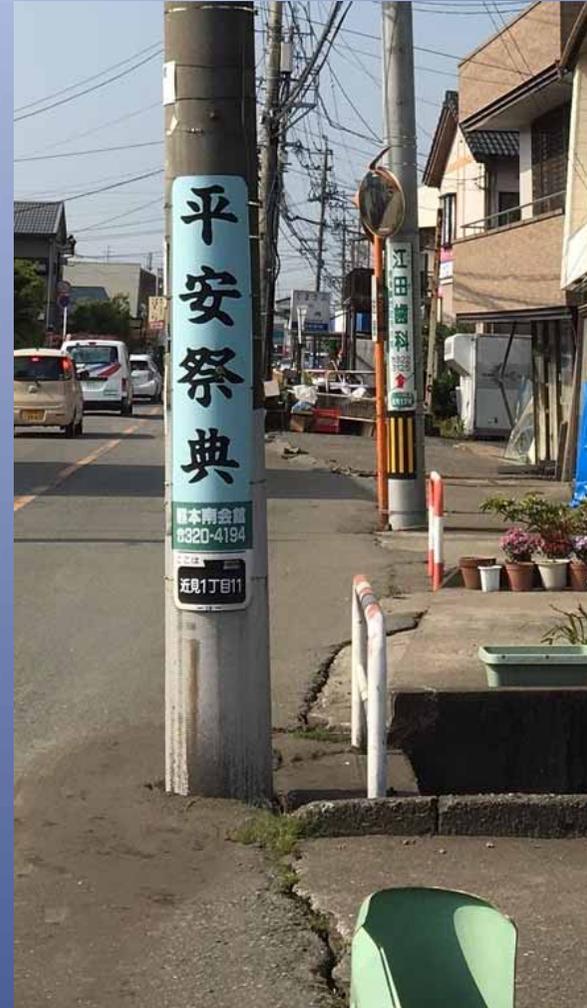
熊本市南区近見一丁目  
液状化による電柱の沈下 約1m  
清田様 写真提供
